PM Hydrogeologi

Ansökan om tillstånd till utökad grundvattenbortledning för tunnelbana till Nacka och Söderort

Diarienummer: FUT 2024-0367

Utgivningsdatum: 2024-03-27

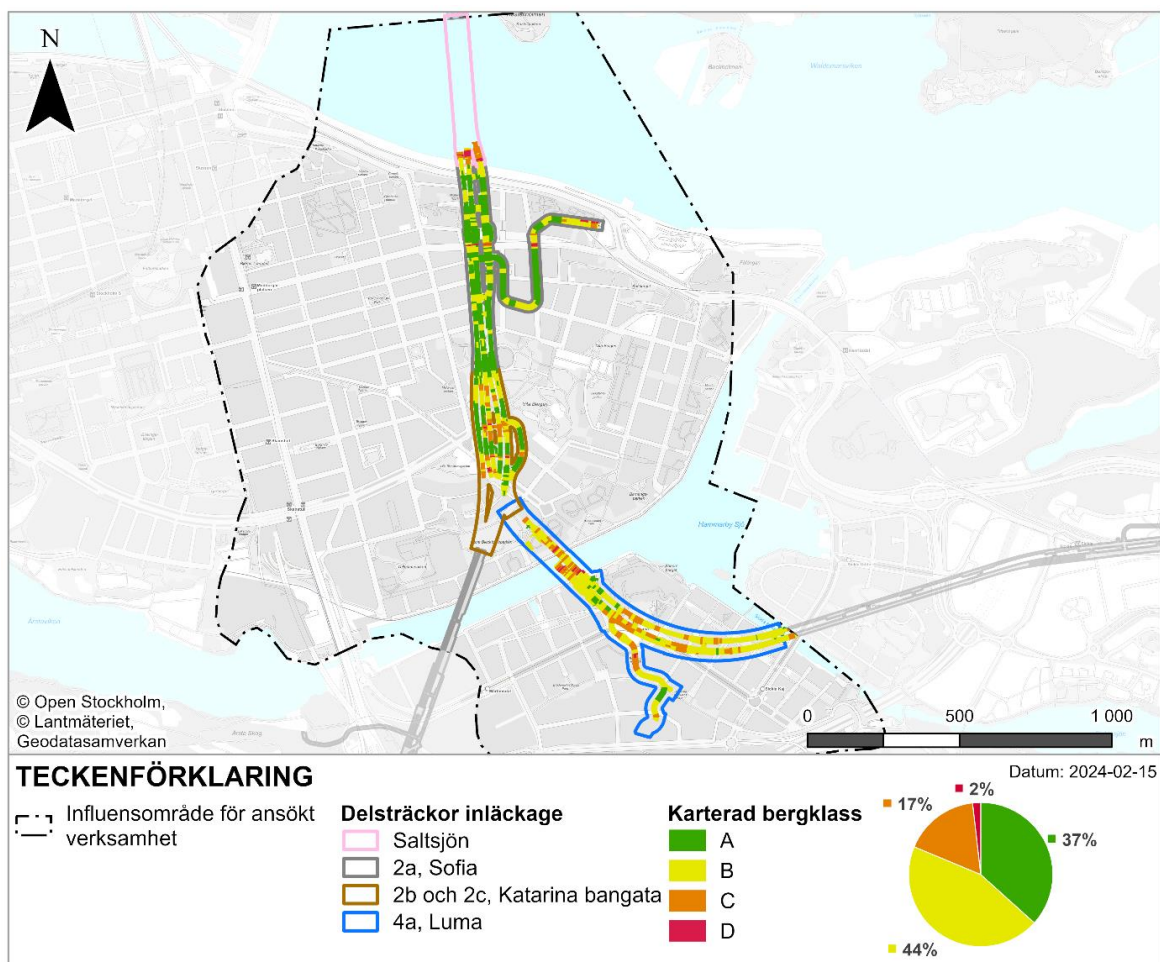
I Figur 4 visas karterad bergklass A-D längs delsträckorna. Bergmassan utgörs i huvudsak av A- och B-berg. C- och D-berg förekommer i anslutning till svaghetszoner.

Figur 4. Bergkvalitet för uttagna tunnelsträckor. Mycket bra bergkvalitet A (grön), bra bergkvalitet B (gul), acceptabel bergkvalitet C (orange), dålig bergkvalitet D (röd).

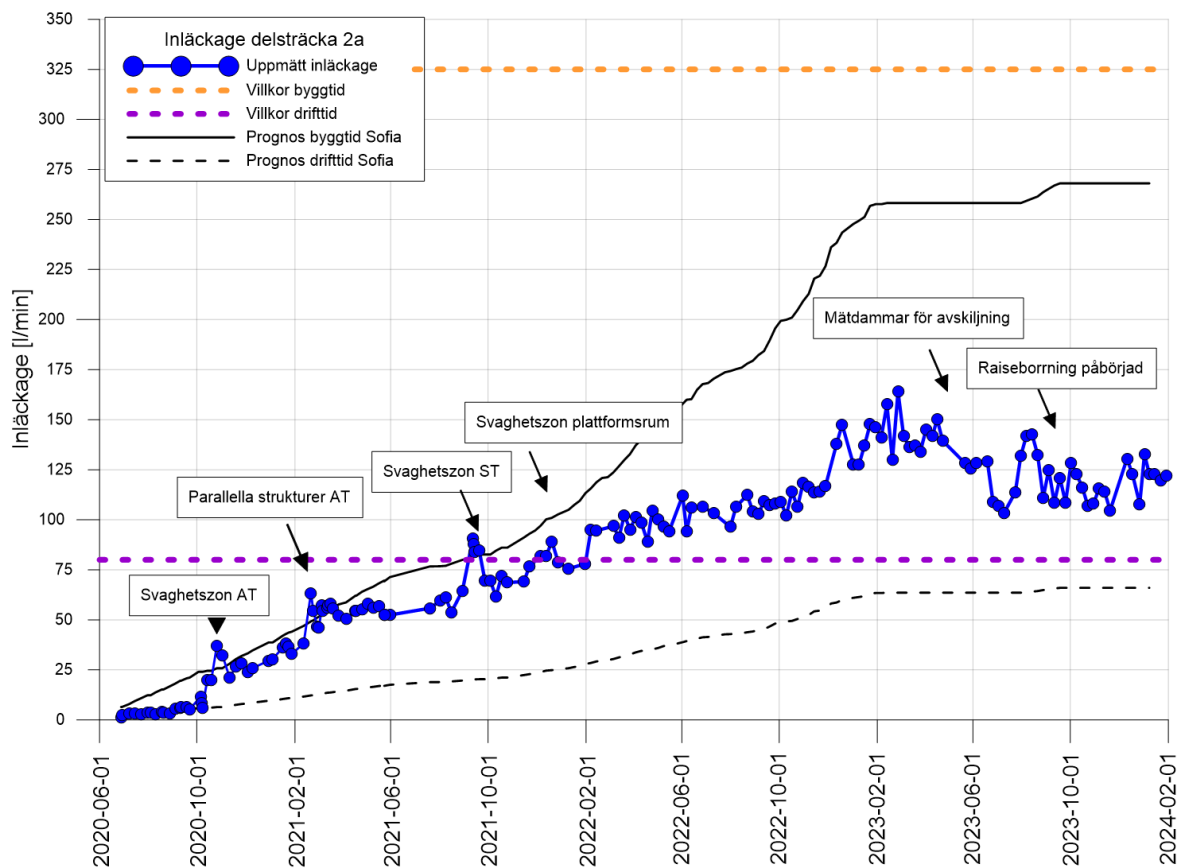
Figur 8. Uppmätta inläckage för delsträckan Sofia visas i den blå grafen. Inläckaget är baserat på veckovisamätningar och redovisas som liter per minut. Inläckageprognos utifrån framdrift visas med svart heldragen linje för byggtiden och svart streckad linje för drifttiden. Det totala villkoret visas med streckad orange linje för byggtiden och streckad lila linje för drifttiden.

I februari 2021 noterades, ca 500 m in i arbetstunneln, ytterligare en kraftig ökning av uppmätt inläckage, se "Parallella strukturer AT" i Figur 8 och mätområde 1 i Figur 9. Det ökade inläckaget bedöms ha uppkommit i slutet av andra kurvan på arbetstunneln och pågått i ca 80–100 m. I området karterades foliationsparallella sprickor samt bankningsplan i tak samt några kraftiga sprickor i N-S-orientering. Detta bedöms ha orsakat det ökade inläckaget och området bedöms ha tillfört ett ökat inläckage på ca 10–15 l/min till delsträckan.

Under våren 2023 upprättades succesivt fem permanenta mätdammar för avskiljning mot delsträcka 2b och 2c Katarina Bangata. Detta har medfört att det varit möjligt att "dra av" en del av det inläckande grundvattnet till delsträcka 2a Sofia, då det egentligen tillhörde delsträckorna Katarina Bangata. Av det skälet minskade inläckaget på delsträcka Sofia kring mars-april 2023, se "Mätdammar för avskiljning" i Figur 8.

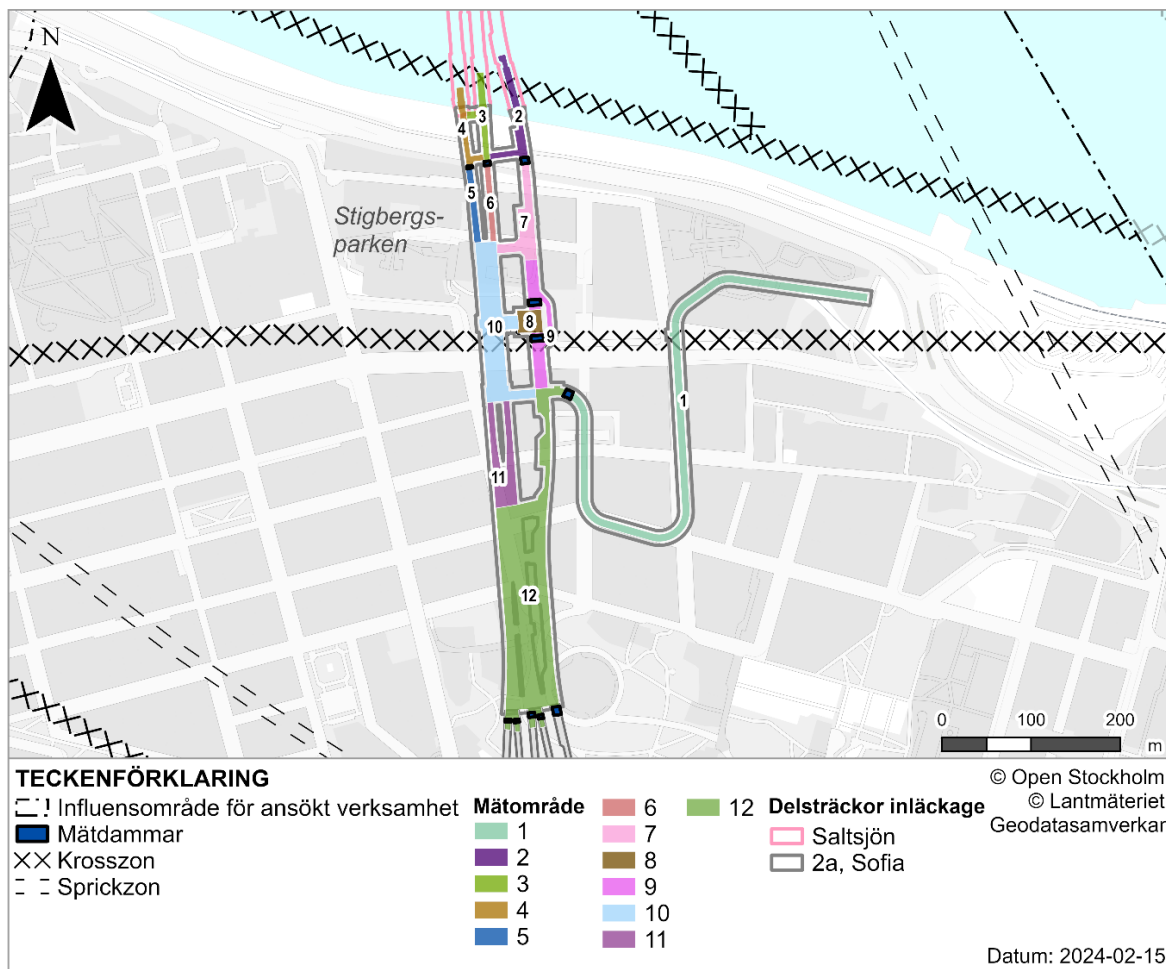
Figur 9. Mätområden för inläckage inom delsträcka 2a Sofia.

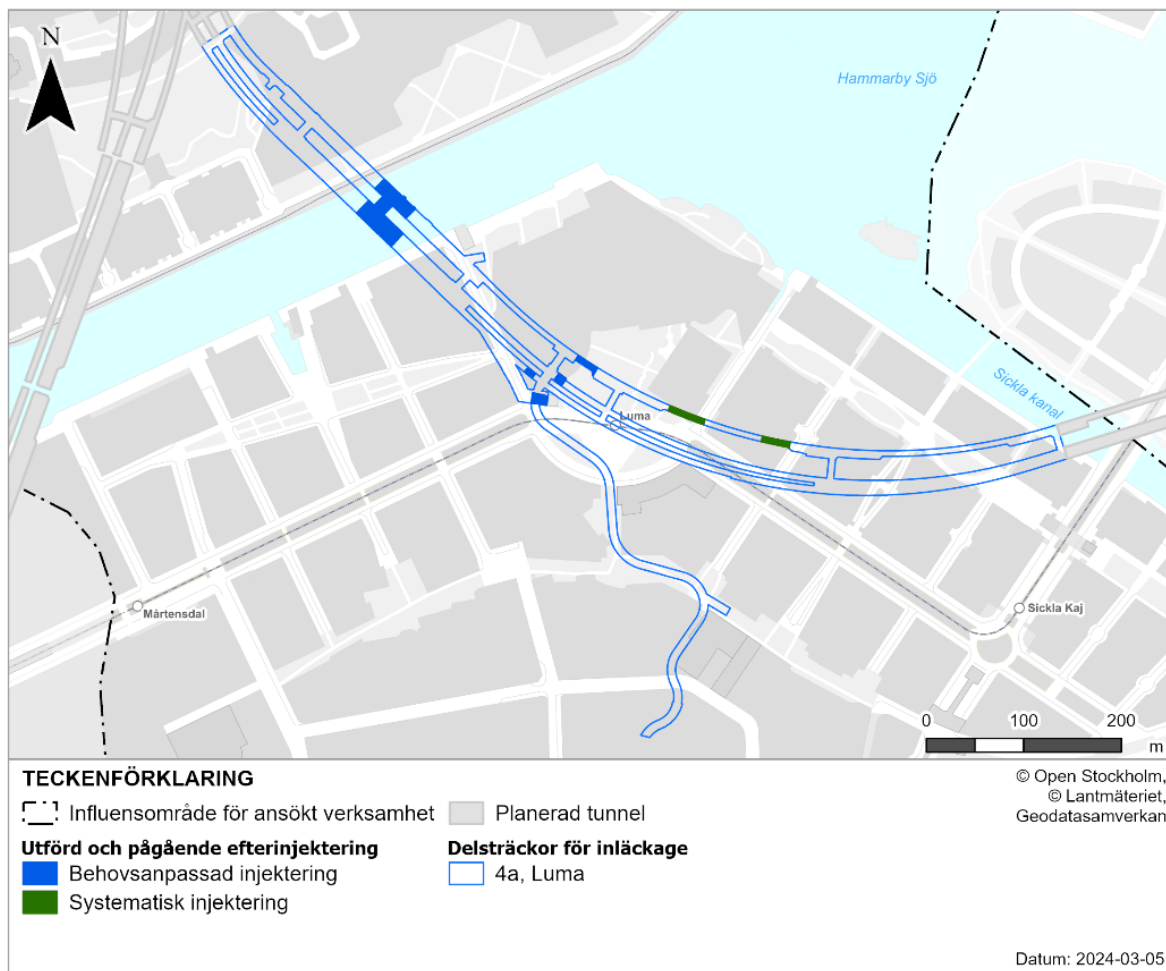
Systematisk efterinjektering har utförts runt om tunnelperiferin för två sträckor i servicetunnel. Dessa områden har en tydlig ökning av inläckage och okulära observationer om inläckande grundvatten vilka båda kan härledas till områdenas grafitrika bergmassa, sprickfyllnad av lera och kraftiga strukturer och svaghetszoner. Resultat från efterinjektering är mycket små bruksåtgångar. Analys av injekteringsförlopp visar på bruksåtgång i botten över det normala för delsträckan vilket sannolikt beror på att nedåtriktade hål ”slangas” (dvs. hålen fyllts manuellt med slang till dess att man ser injekteringsbruket komma ut ur hålet vilket medför viss överfyllnad av hålen jämfört med injektering genom en manschett). Okulära observationer, baserade på jämförelse mellan droppkartering utförd vid tunneldrivning och särskild droppkartering efter utförd efterinjektering, indikerar minskade områden/omfattning på inläckage framför allt i vägg. Ingen uppenbar minskning av inläckagen har kunnat kopplas till utförd efterinjektering på dessa sträckor.

Figur 17. Utförd systematisk och behovsanpassad efterinjektering längs delsträckan Luma.

För att möjliggöra kravuppfyllnad avseende byggskedesvärden har åtgärder för läckande bulthål fått förändras och skärpas. Omfattande problematik med borrhål för bult som läcker förekom i områden med grafitrik bergmassan och lerfyllda sprickor, huvudsakligen i områden med bergkvalitet C. Bergkvalitet C kräver bergförstärkning med systematisk bultning med tätt bultavstånd vilket medför många hål med inläckage och risk att byggskedesvärden överskrids. De läckande bulthålen har efterinjekterats kontinuerligt och med systematik under tunneldrivningen. Bulthål har efterinjekterats med cementbaserade injekteringsmedel och ifall läckaget kvarställt har efterinjektering kompletterats med kemiska en-komponents injekteringsmedel.

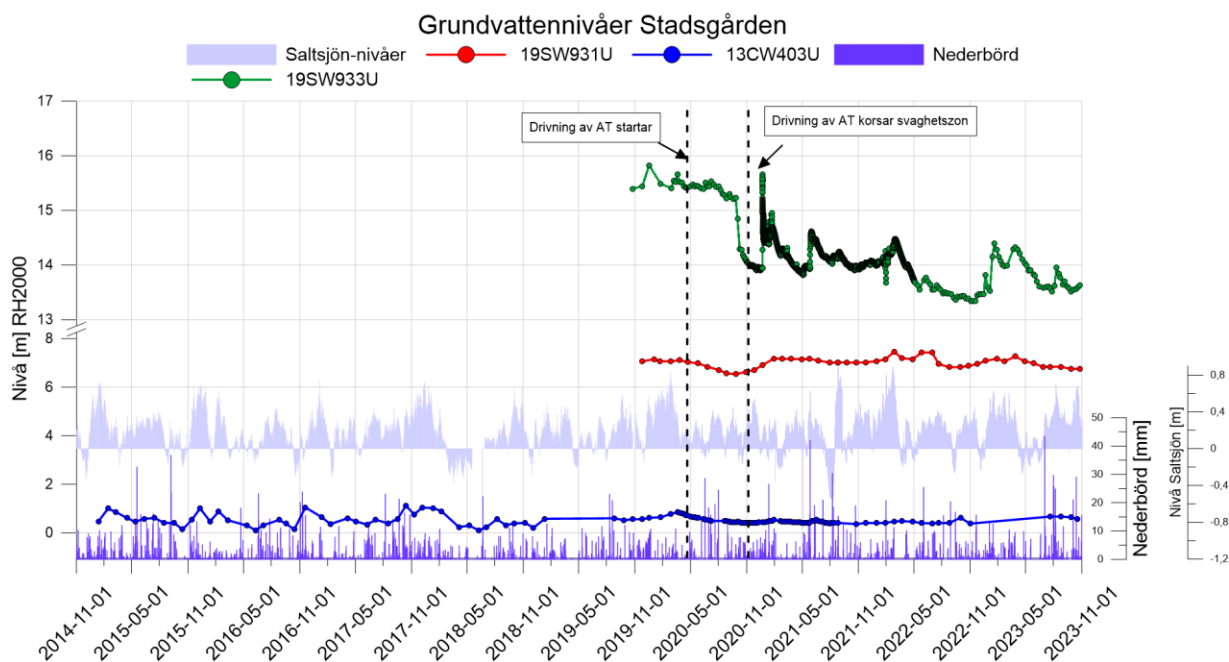
Figur 24. Grundvattennivåer inom grundvattenmagasin Stadsgården. Uppkommen grundvattenpåverkan är begränsad till ett mindre område kring östra Folkungagatan och avsänkningen uppgår till som mest ca 2 m. Grundvattennivån ligger sedan tidigare under lerjordens underkant och området är därmed inte känsligt för en grundvattennivåavsänkning. Dygnsnederbörd och ytvattennivå i Saltjön samt tidpunkt för när drivning av arbetstunnel startar och när huvudtunnlarna korsade svaghetszonen redovisas även i grafen.

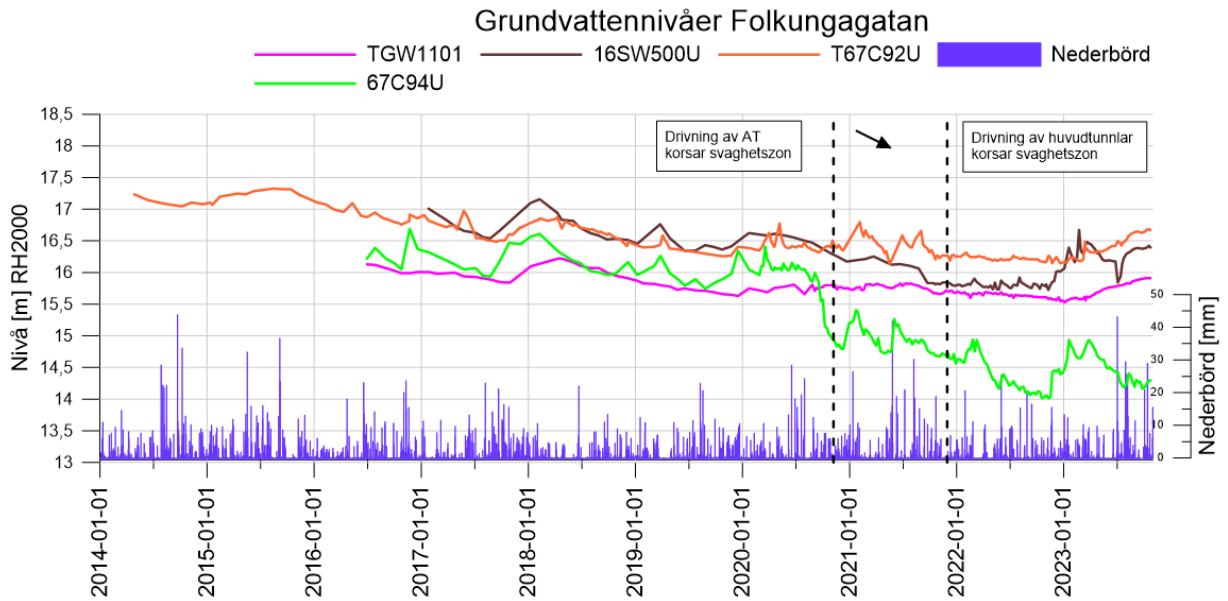
jord observerades kring Stigbergsparken, se 16SW500U i Figur 29. Avsänkningen uppgår till som mest ca 0,5 meter. Sedan våren 2022 har skyddsinfiltration periodvis utförts i området runt Stigbergsparken. Två infiltrationsbrunnar 22IMP001INF och 22IMP002INF, se Figur 27, har under våren 2022 anlagts utanför sponten till vertikalschaktet för hisschakt. Brunnarna har en kapacitet på 4 respektive 40 l/min. Respons från infiltrationen kan ses i området sydöst om brunnarna, se grundvattenrören 16SW500U, 18S0525U, 20A103U, 22GA001U 22GA002U. Infiltrationen har bidragit till att grundvattennivåerna i området runt Stigbergsparken har återhämtat sig något.

Figur 29. Grundvattennivåer inom grundvattenmagasin Folkungagatan. Dygnsnederbörd samt tidpunkt för när drivning av arbetstunneln respektive huvudtunnlarna korsade svaghetszonen redovisas även i grafen.

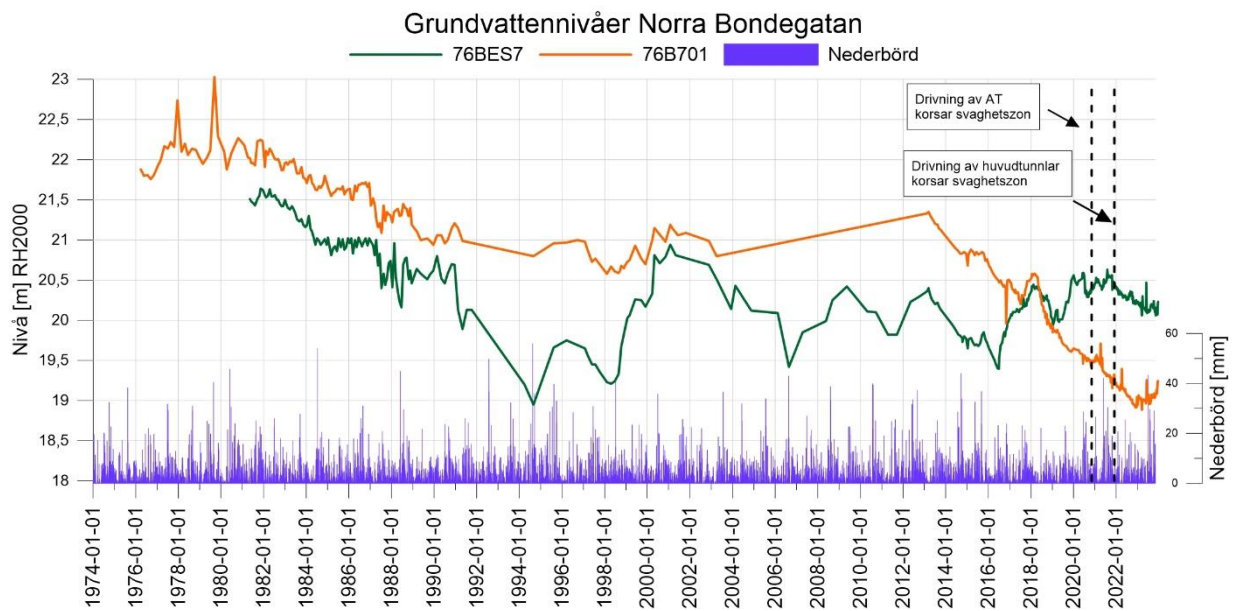
I grundvattenmagasinet Bondegatan har samma trend som för grundvattenmagasin Folkungagatan med sjunkande grundvattennivåer sedan 70 till 80-talet observerats, se 76B701 i Figur 30. Rör 76BES7, som ligger mer öster ut sett från rör 76B701, har inte visat på samma påverkan, vilket skulle kunna tyda på att röret ligger inom ett annat Delavrinningsområde. Ingen grundvattenpåverkan i jord eller berg som går att koppla till Regionens arbeten har observerats i magasinet. Mätdata visar inte heller på några pågående sättningar i området. I grundvattenmagasinet finns möjlighet till tillfällig infiltration i grundvattenrör 20A104U. Infiltrationstest har utförts i röret under april 2022. Testet visade att ett flöde på ca 70 l/min kan infiltreras i punkten och respons kan ses i rören 76B701 och 13CW410U.

Figur 30. Grundvattennivåer inom grundvattenmagasin Norra Bondegatan. Dygnsnederbörd samt tidpunkt för när drivning av arbetstunneln respektive huvudtunnlarna korsade svaghetszonen redovisas även i grafen.

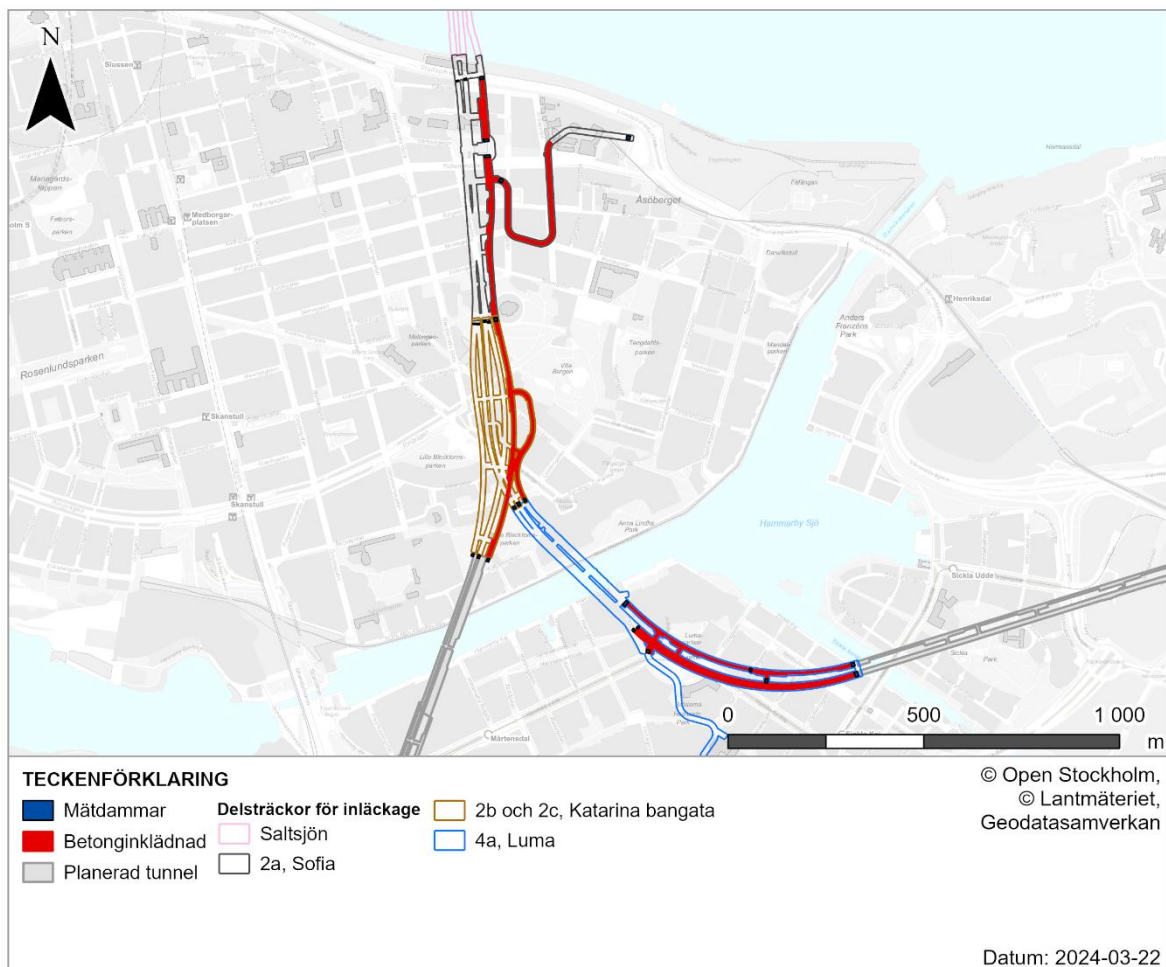
Figur 59. Delar av delsträckorna 2a Sofia, 2b och 2c Katarina Bangata och 4a Luma som skulle behöva kläs in med en betonginklädnad för att teoretiskt innehålla inläckagevillkoret för drifttiden för respektive delsträcka. Rödmarkerat i kartan illustrerar de tunneldelar där betonginklädnad skulle behöva utföras.
