Sättningsmätningar

Bilaga 1

Diarienummer: FUT 2024-0367

Distributör: Region Stockholm, förvaltning för utbyggd tunnelbana

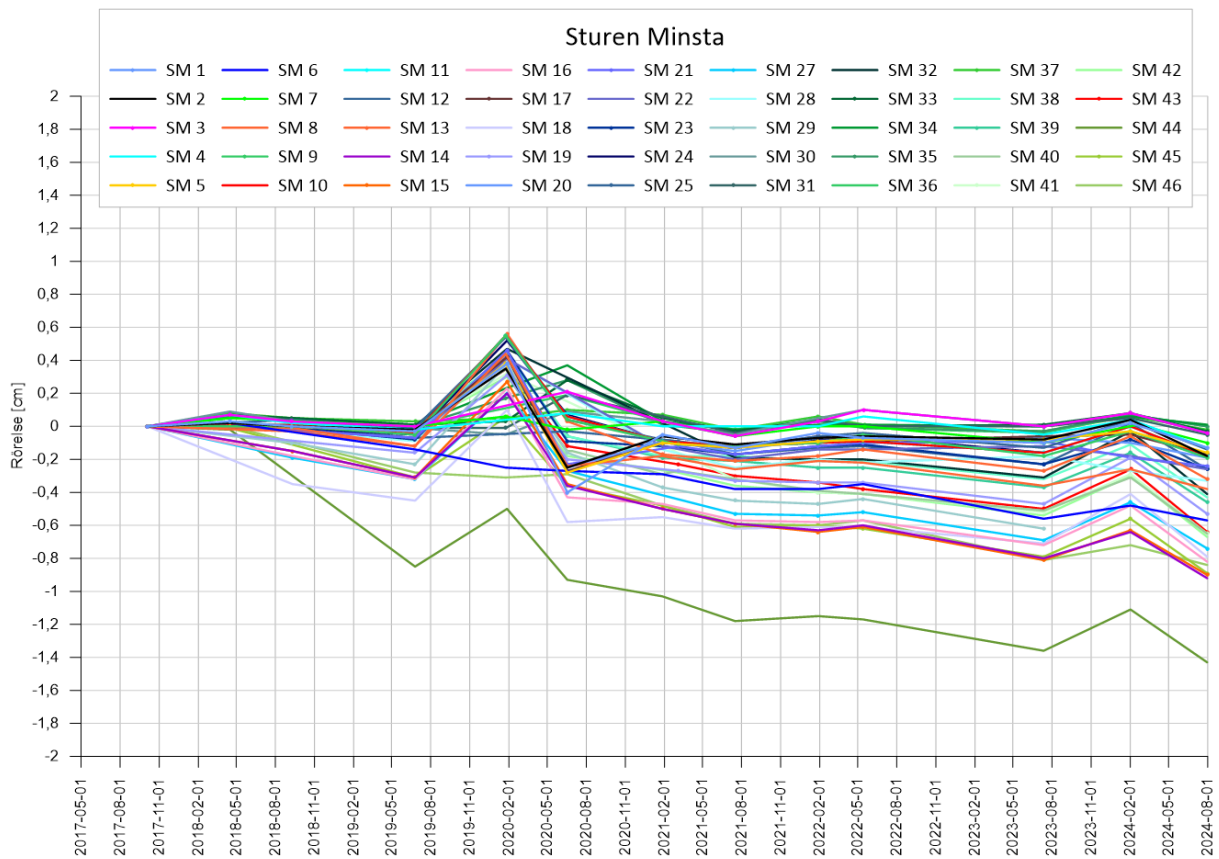
I figur 1 nedan redovisas lägen och observationspunkter för sättningsmätningar för utvalda fastigheter och markpunkter på norra och mellersta Södermalm. Resultaten från mätningarna redovisas i figurerna 2–17 nedan. Mindre sättningsrörelser kan ses på Sturen minsta och Obeliskan 10 i och med den nedåtgående trenden som sker i alla mätpunkter i grafen (Figur 2). Trenden av markrörelserna påbörjades dock före grundvattenbortledande arbeten startades i områdena och bedöms inte bero på Region Stockholms arbeten med nya tunnelbanan. I övriga grafer syns inga trender som tyder på marksättningar, endast mindre naturliga markrörelser förekommer. Mätningarna faller inom felmarginalen för mätosäkerhet på mätpunkter för markrörelser.

Figur 2. Resultat av mätningar från sättningssubbar på fastighet Sturen minsta 1 och 2.

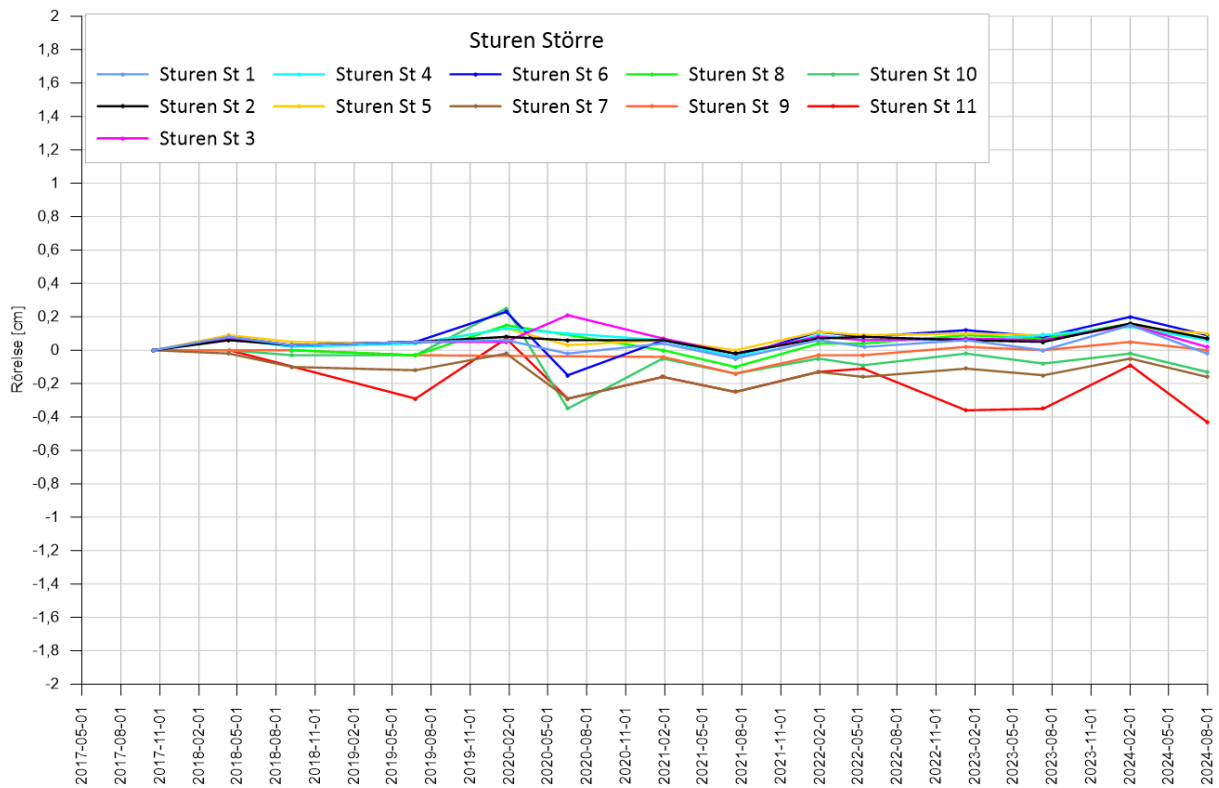
Figur 3. Resultat av mätningar från sättningssubbar på fastighet Sturen större 1 och 7.

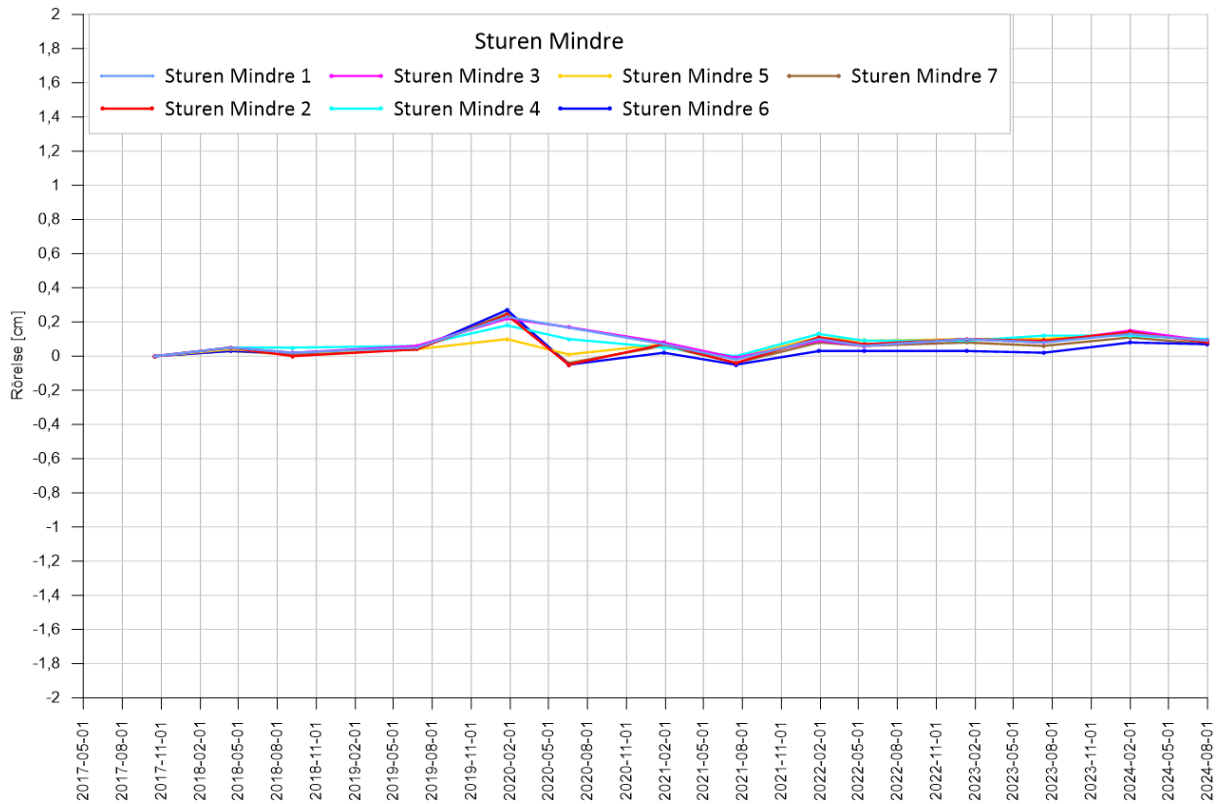
Figur 4. Resultat av mätningar från sättningssubbar på fastighet Sturen mindre 1.

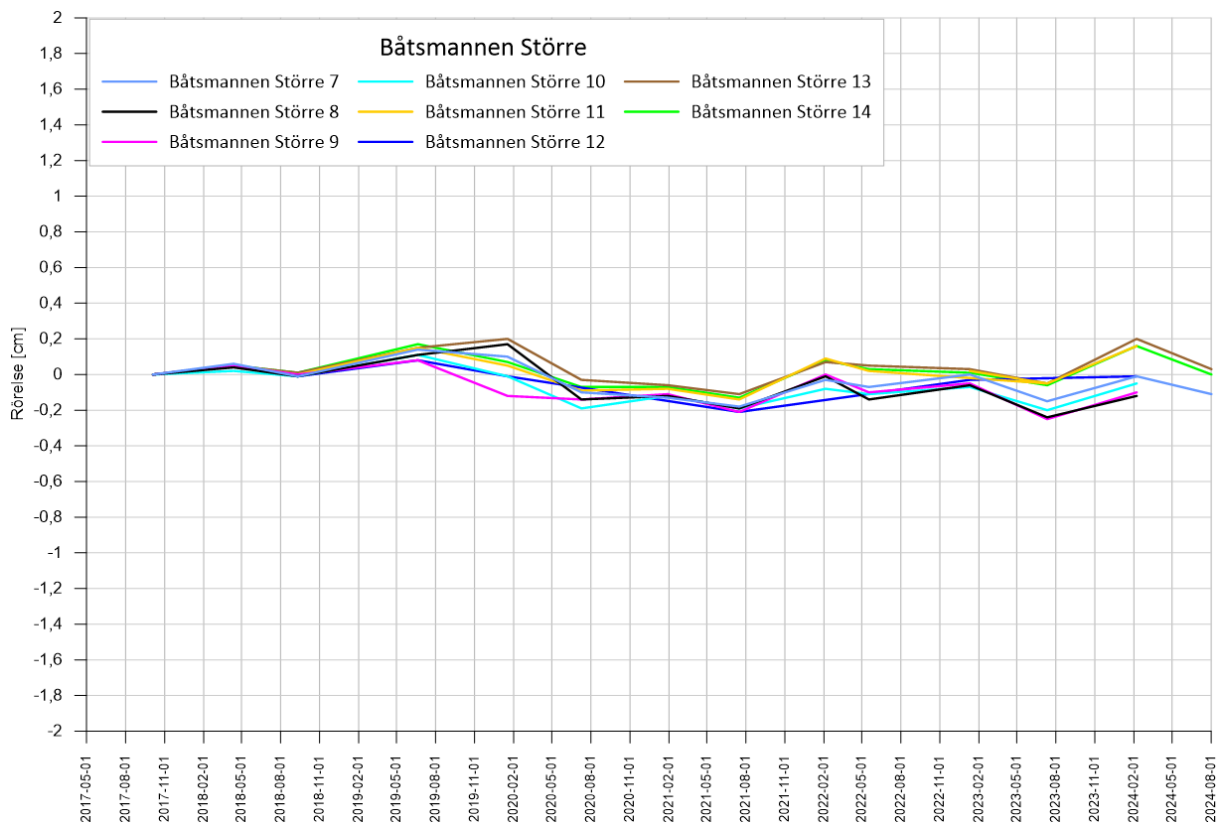
Figur 5. Resultat av mätningar från sättningssubbar på fastighet Båtsmannen större 20.

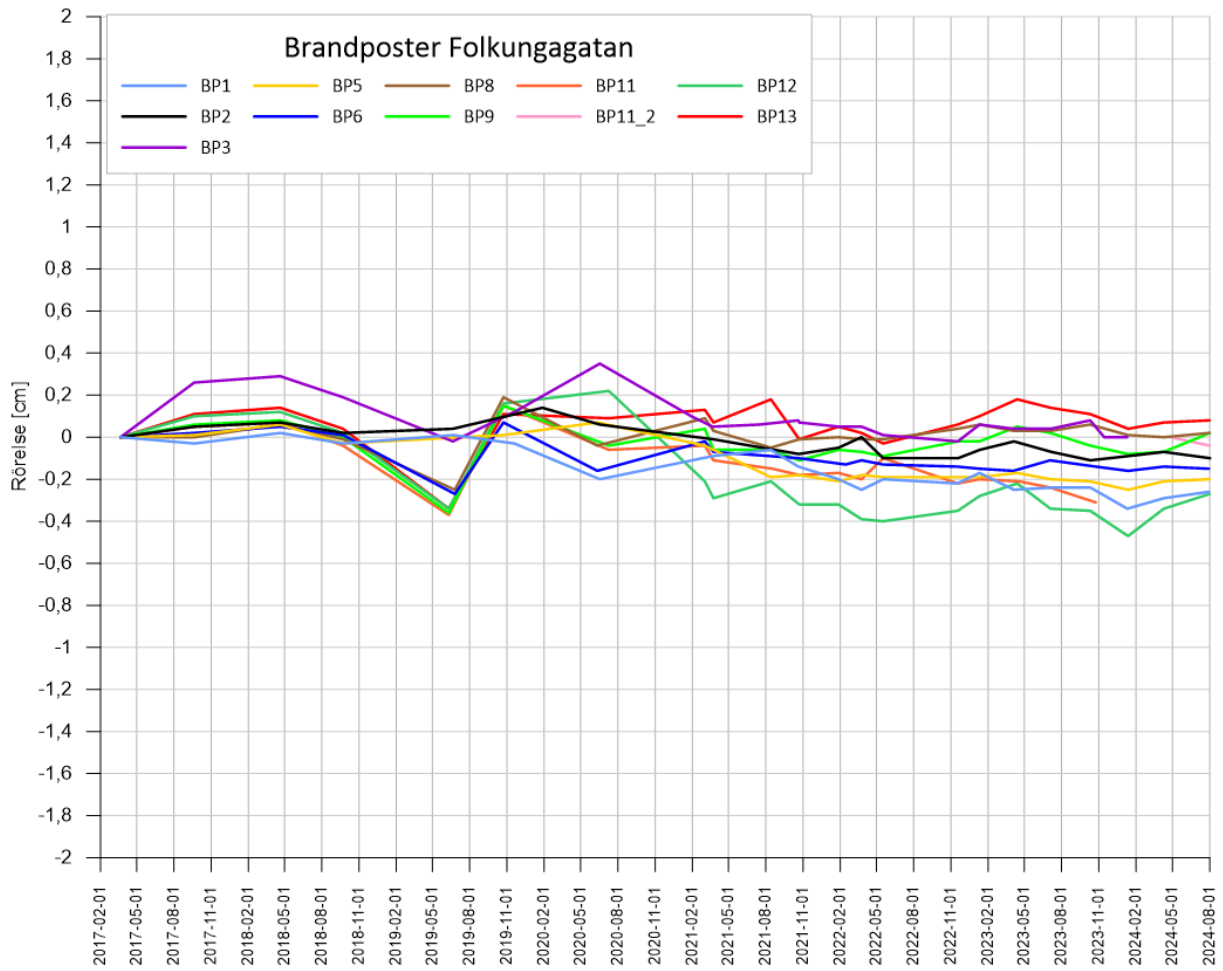
Figur 6. Resultat av mätningar från markpunkter längs Folkungagatan.

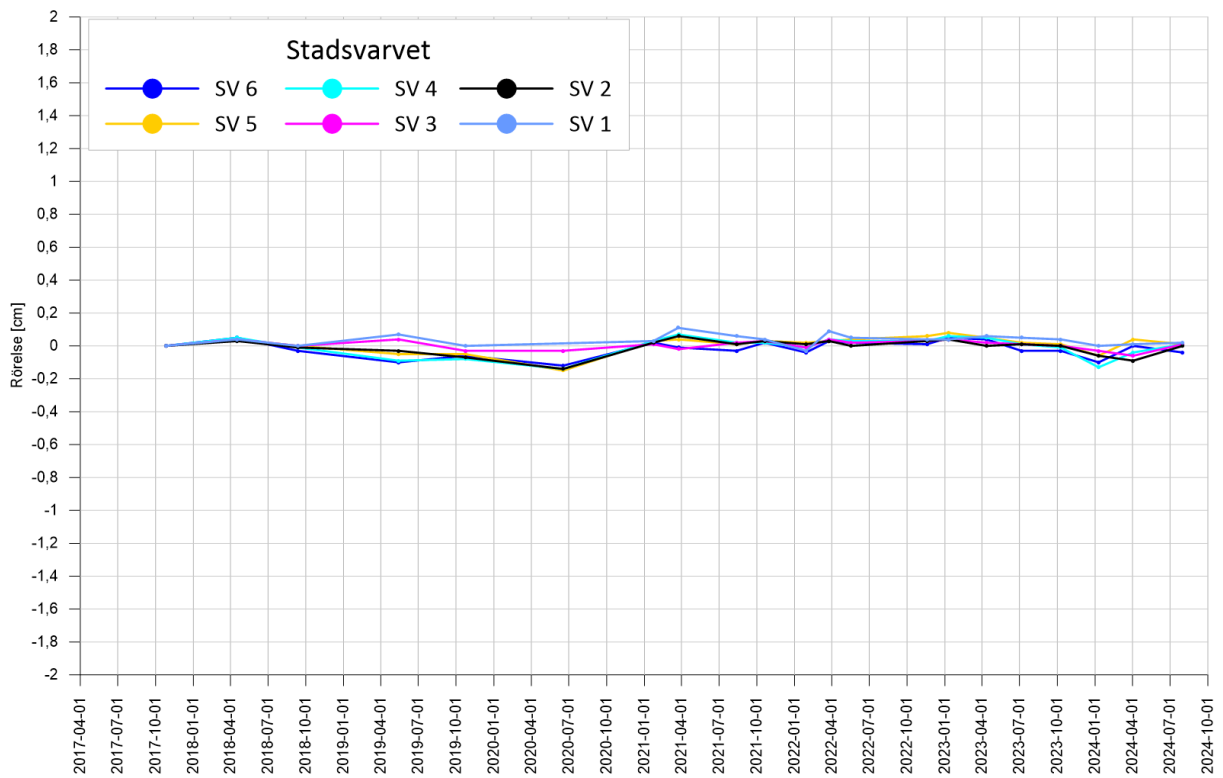
Figur 7. Resultat av mätningar från sättningsdubbar på fastighet Stadsvarvet 3.

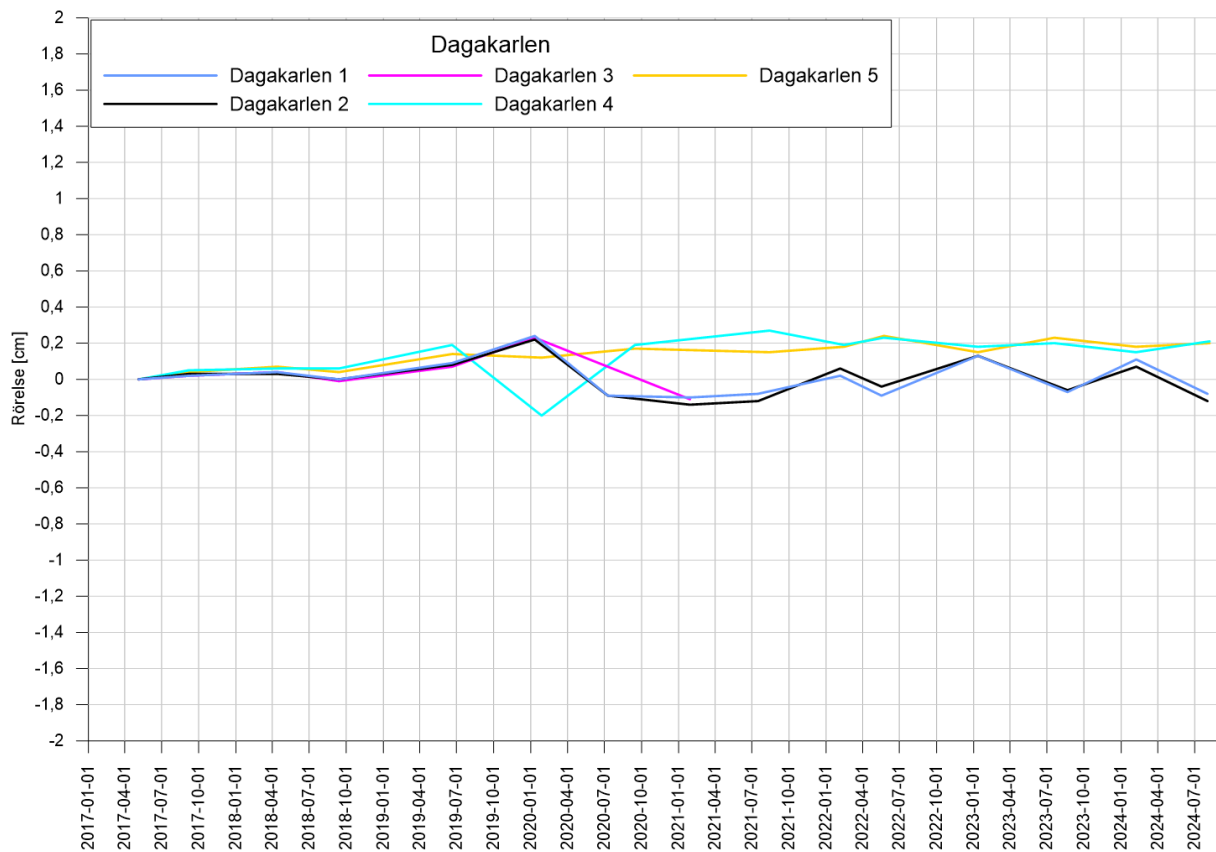
Figur 8. Resultat av mätningar från sättningssubbar på fastighet Dagakarlen 32.

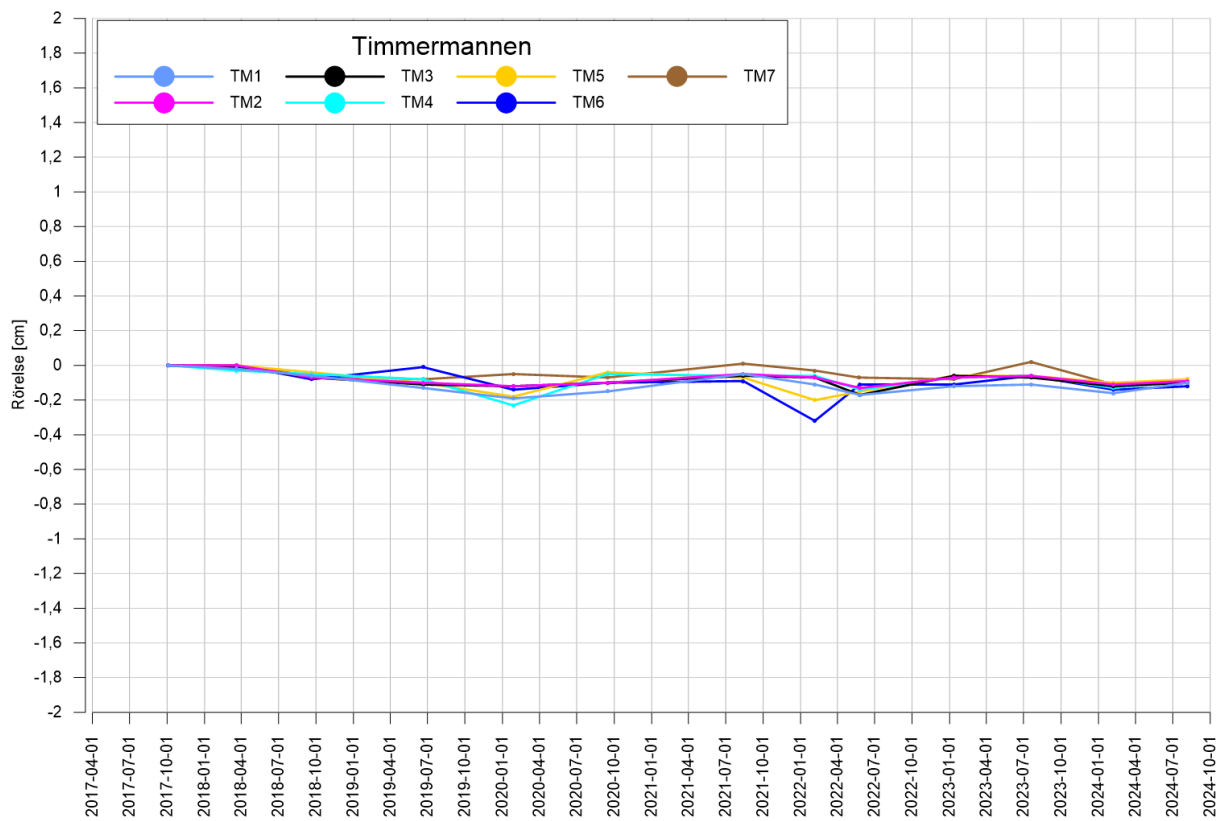
Figur 9. Resultat av mätningar från sättningssubbar på fastighet Timmermannen 14 och 24.

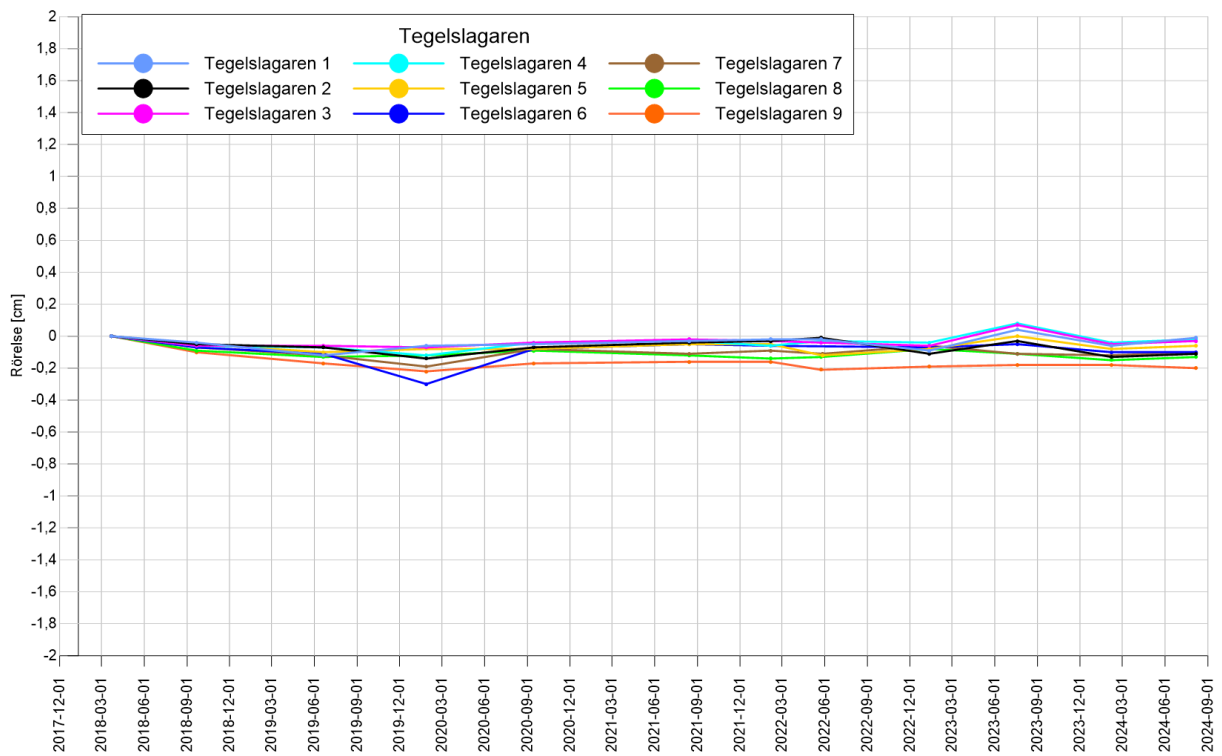
Figur 10. Resultat av mätningar från sättningsdubbar på fastighet Tegelslagaren 13.

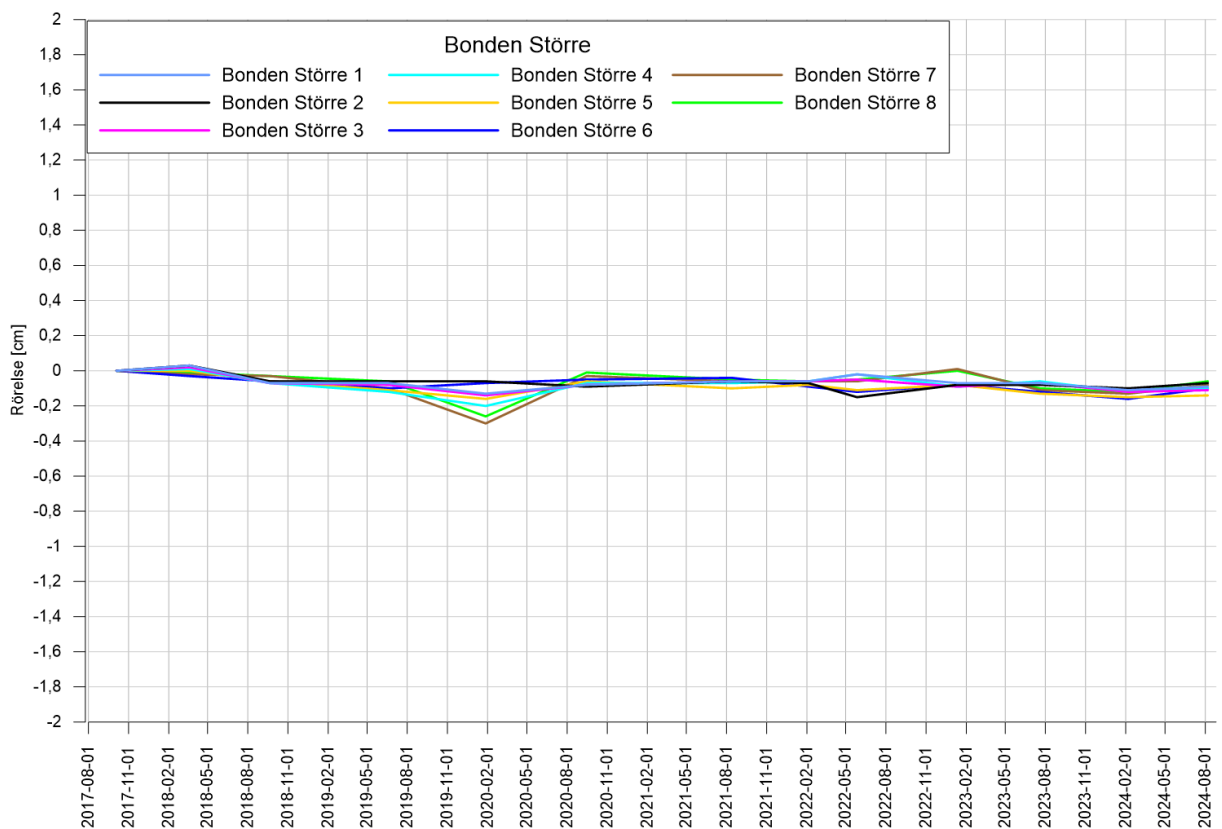
Figur 11. Resultat av mätningar från sättningsdubbar på fastighet Bonden större 44 och 45.

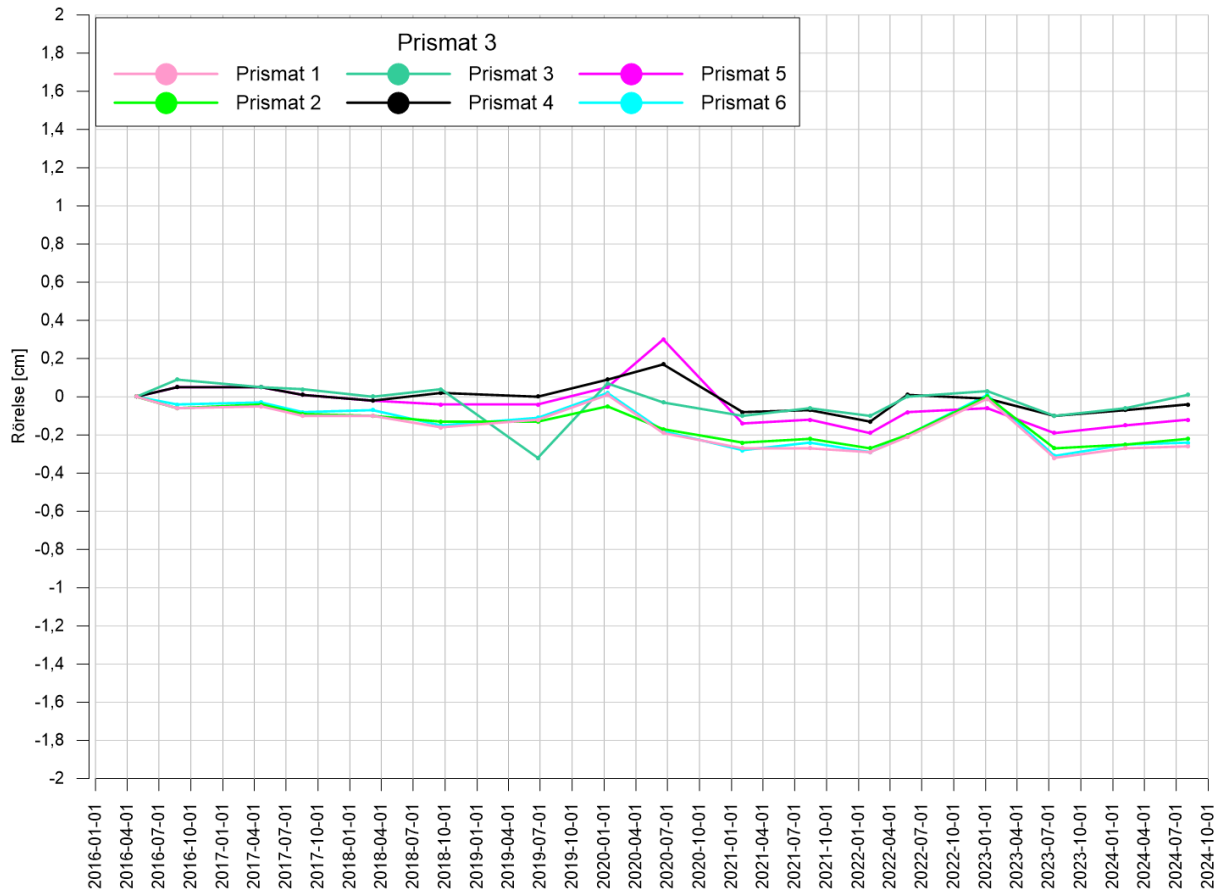
Figur 12. Resultat av mätningar från sättningsdubbar på fastighet Prismat 3.

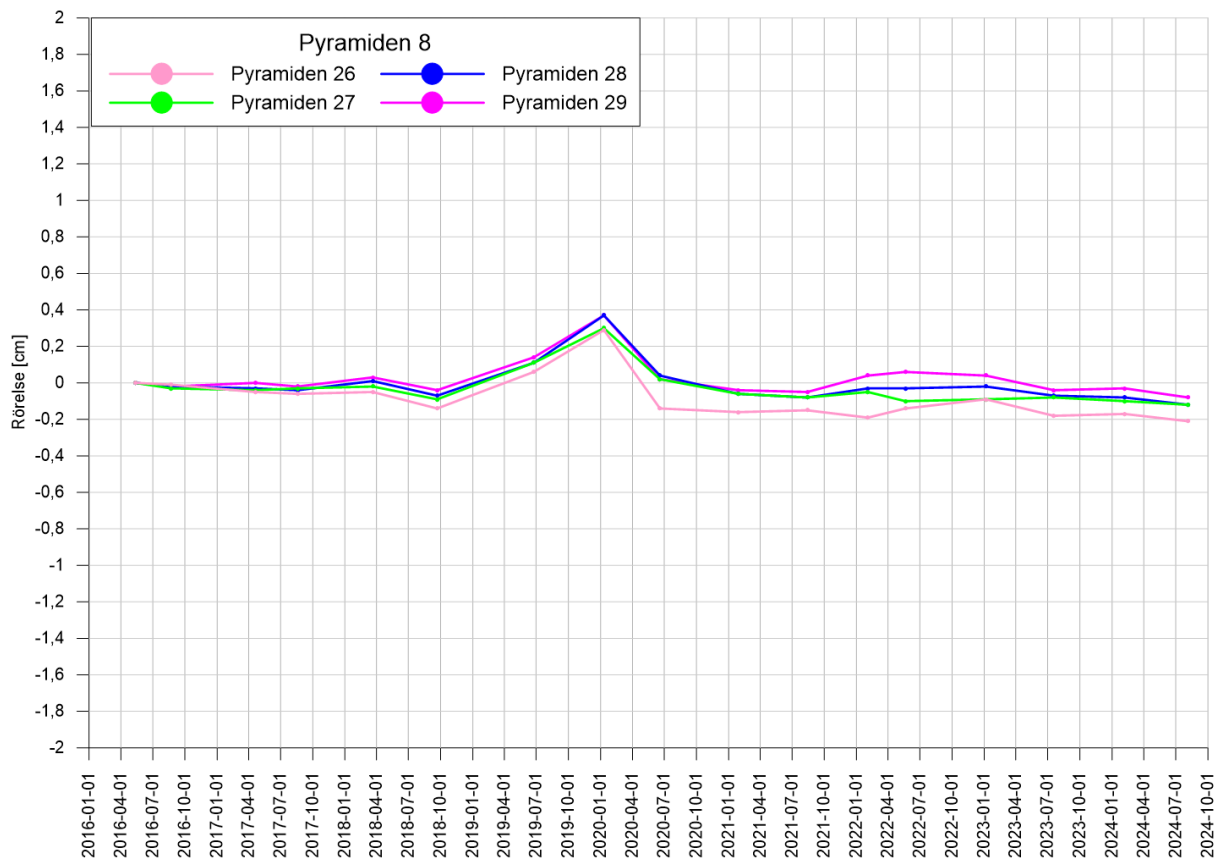
Figur 13. Resultat av mätningar från sättningsdubbar på fastighet Pyramiden 8.

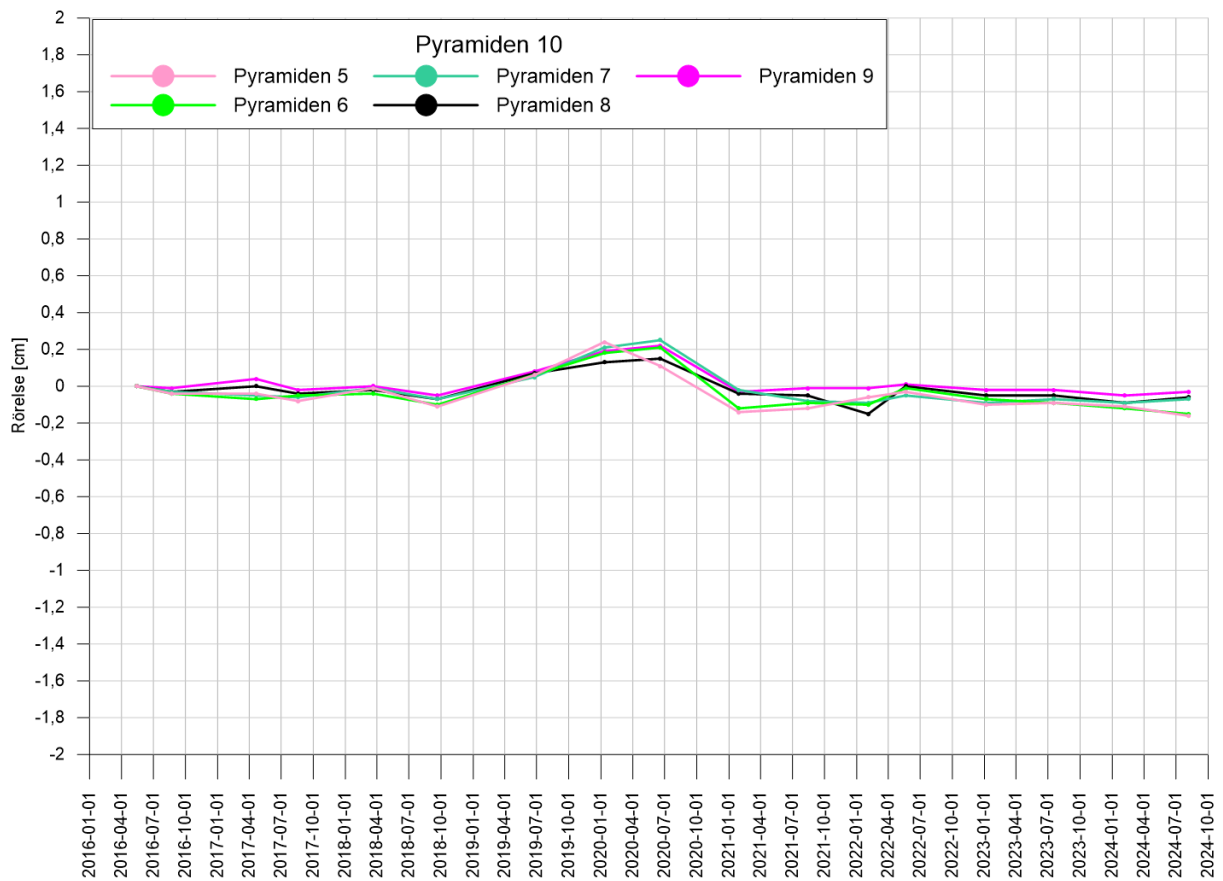
Figur 14. Resultat av mätningar från sättningdubbar på fastighet Pyramiden 10.

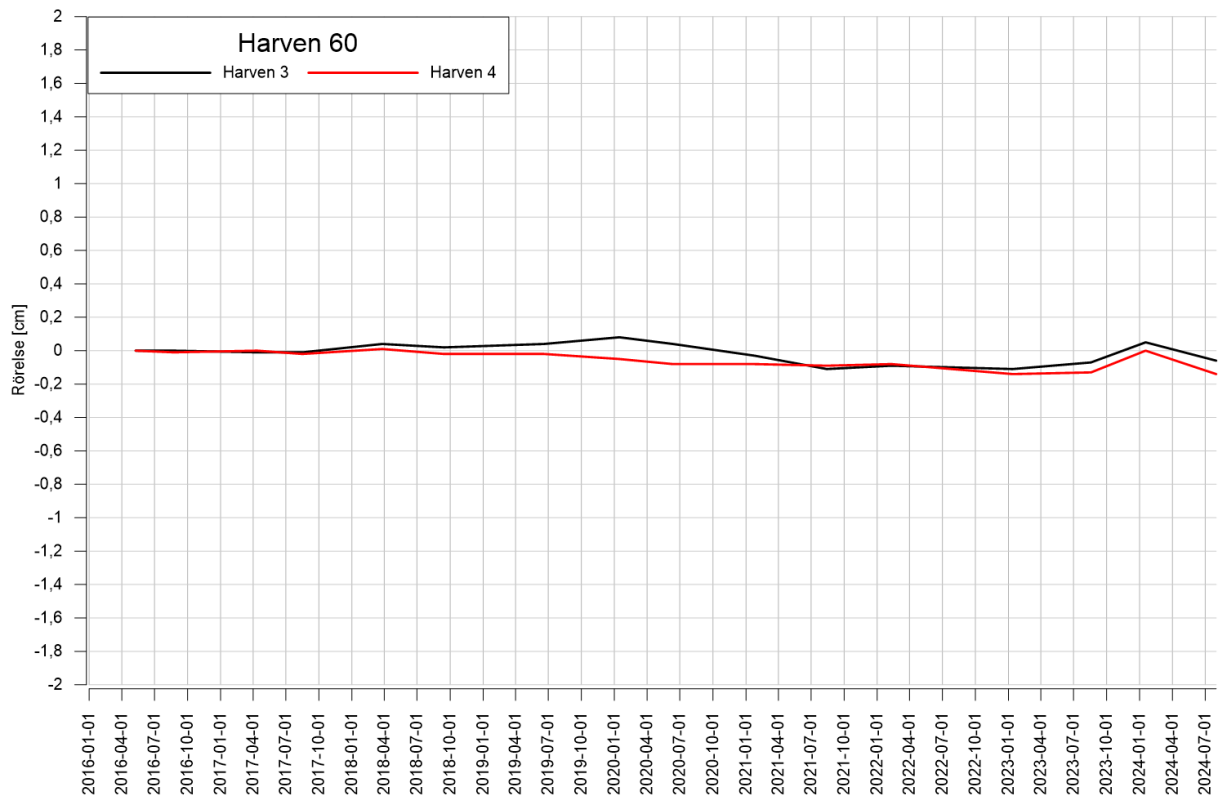
Figur 15. Resultat av mätningar från sättningdubbar på fastighet Harven 60.

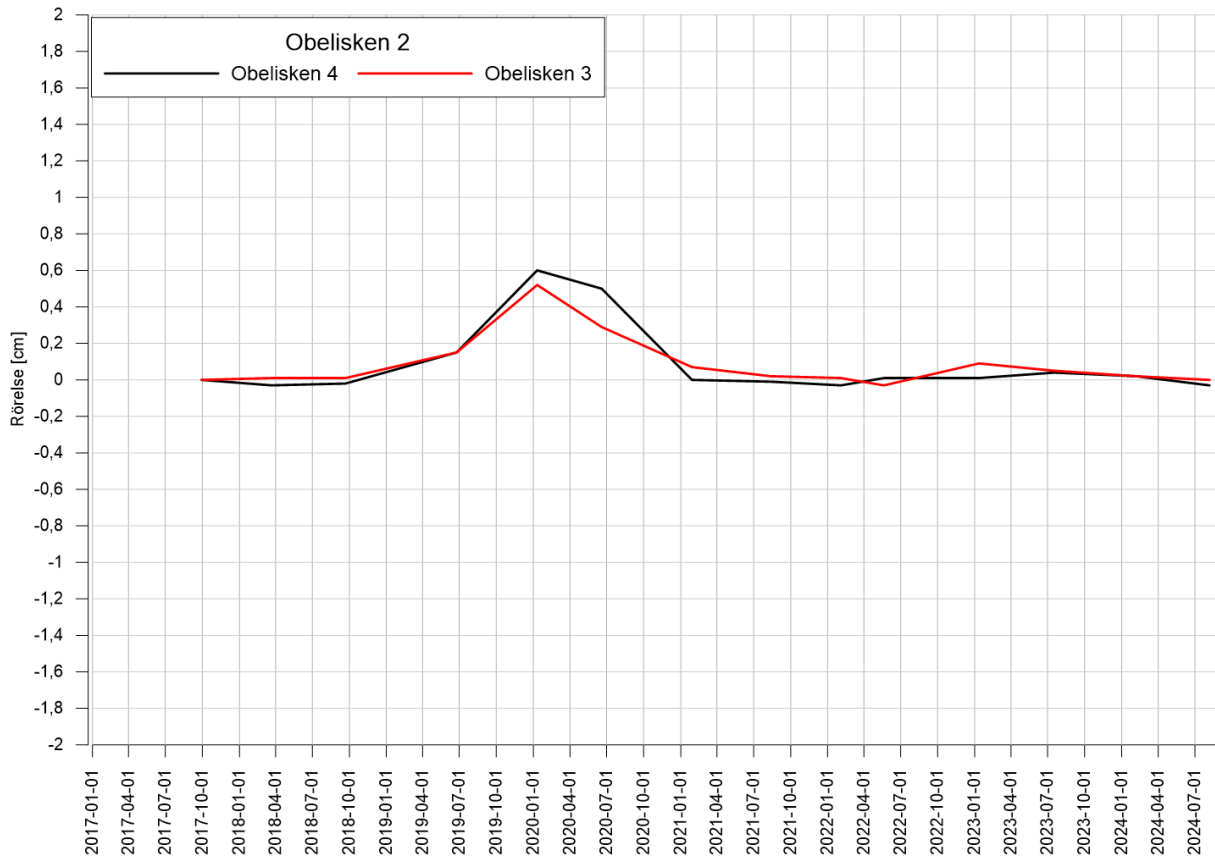
Figur 16. Resultat av mätningar från sättningdubbar på fastighet Obelisk 2.

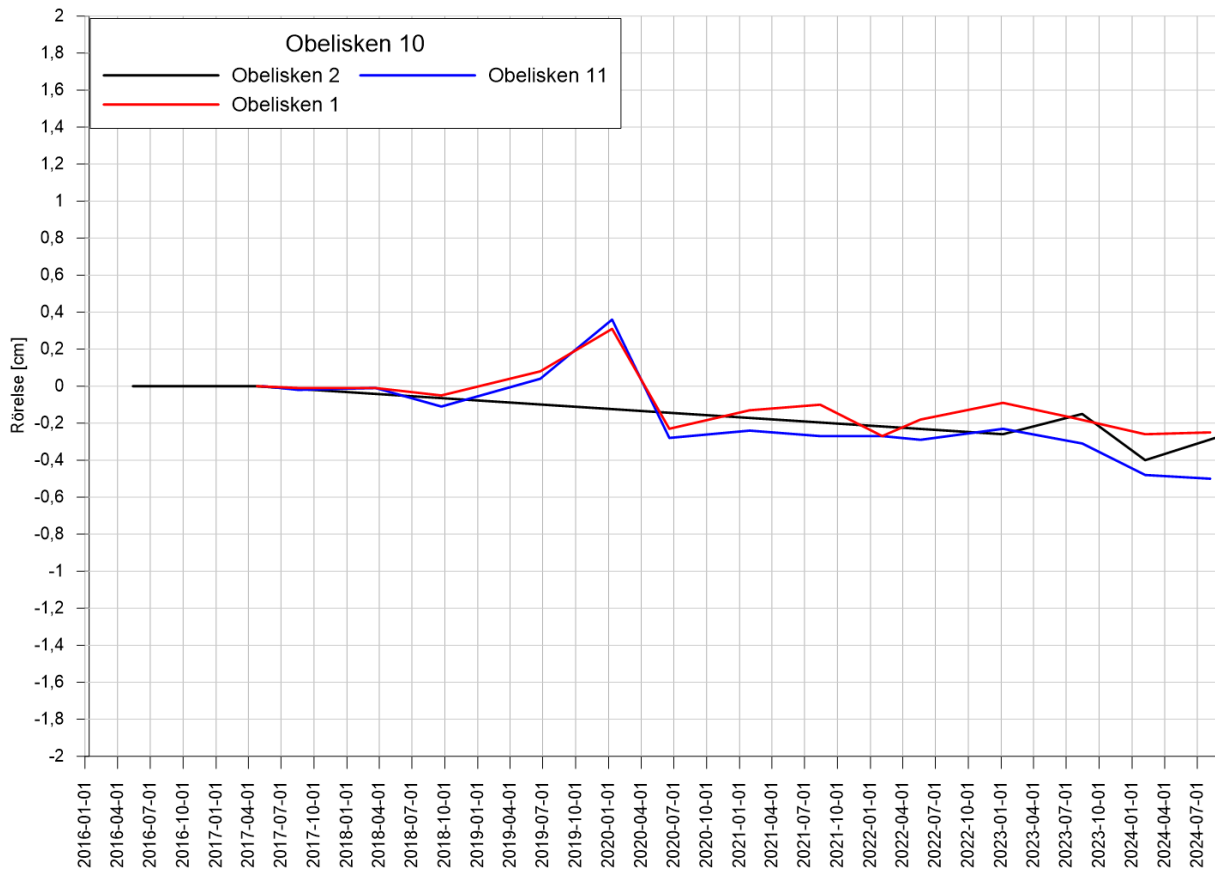
Figur 17. Resultat av mätningar från sättningdubbar på fastighet Obelisk 10.

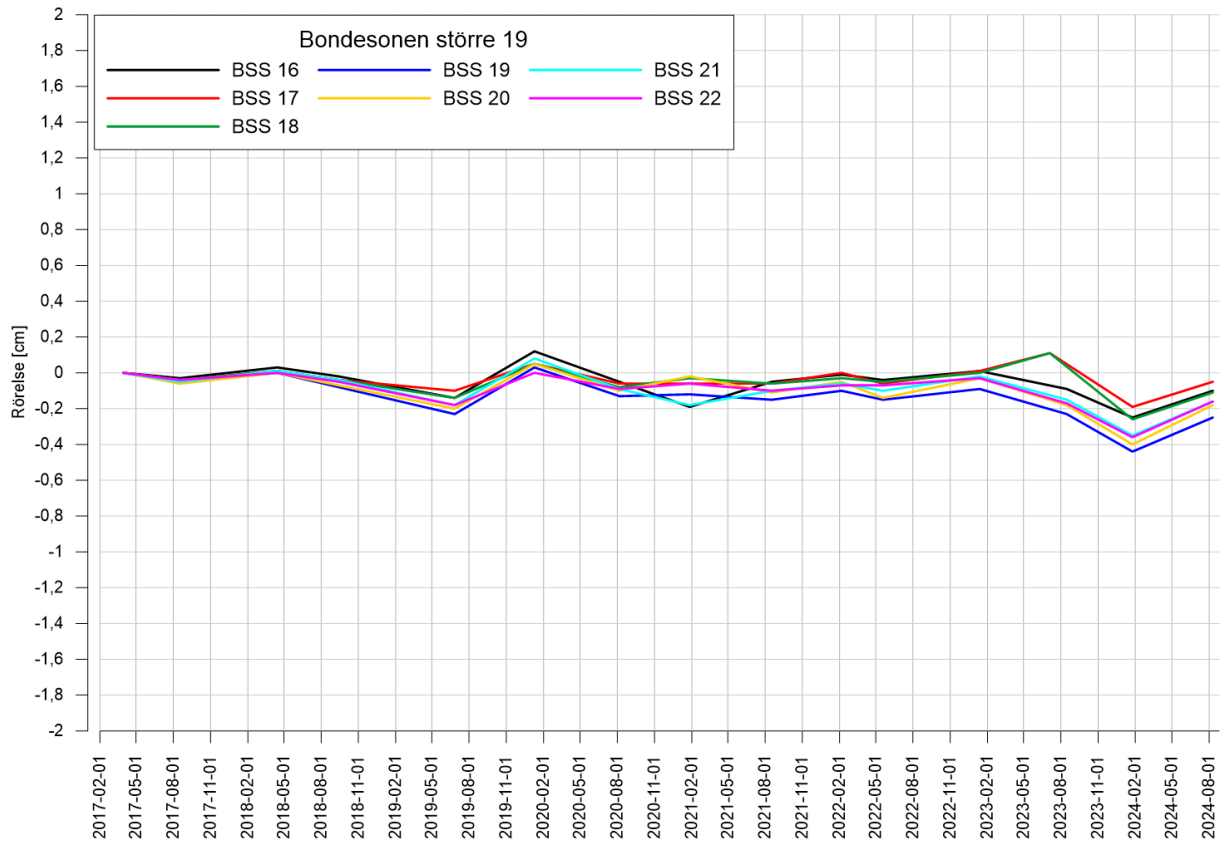
Figur 19. Resultat av mätningar från sättningdubbar på fastighet Bondesonen större 19.

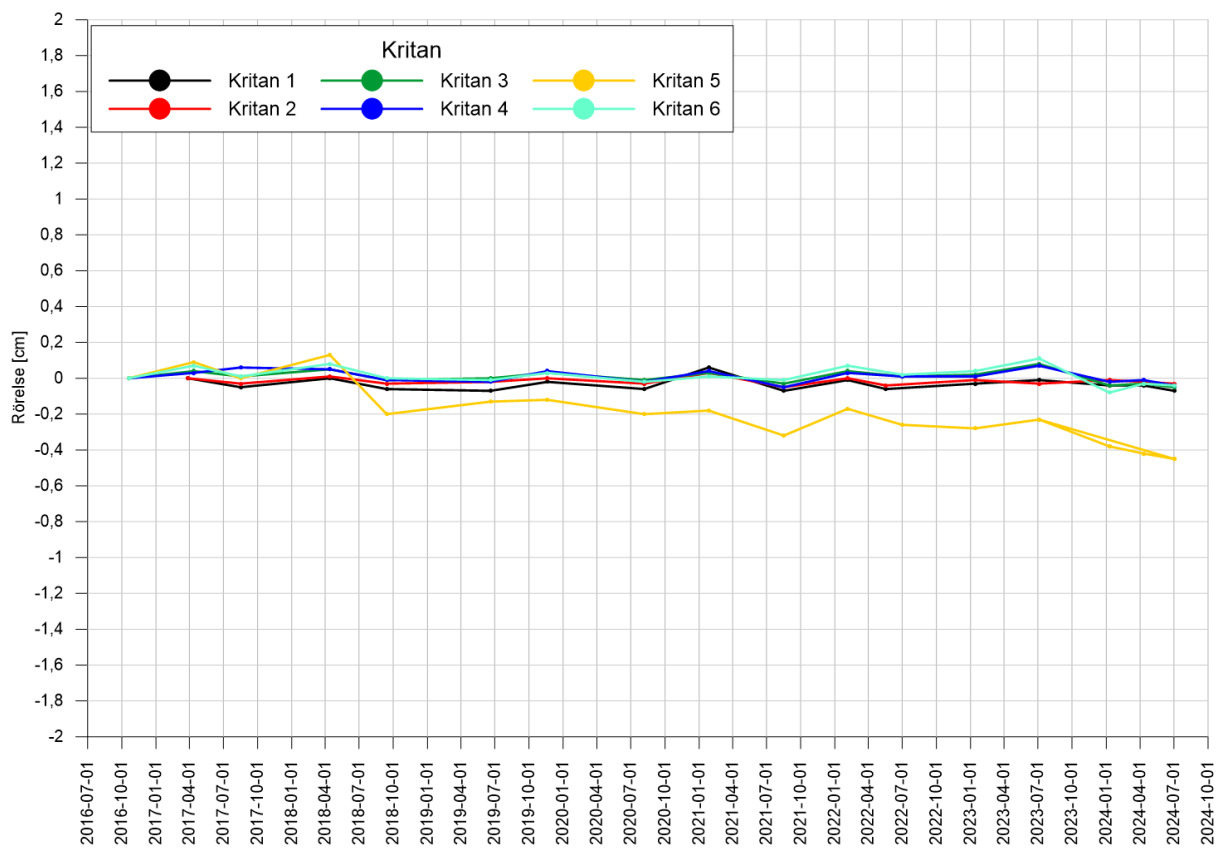
Figur 20. Resultat av mätningar från sättningdubbar på fastighet Kritan 4.

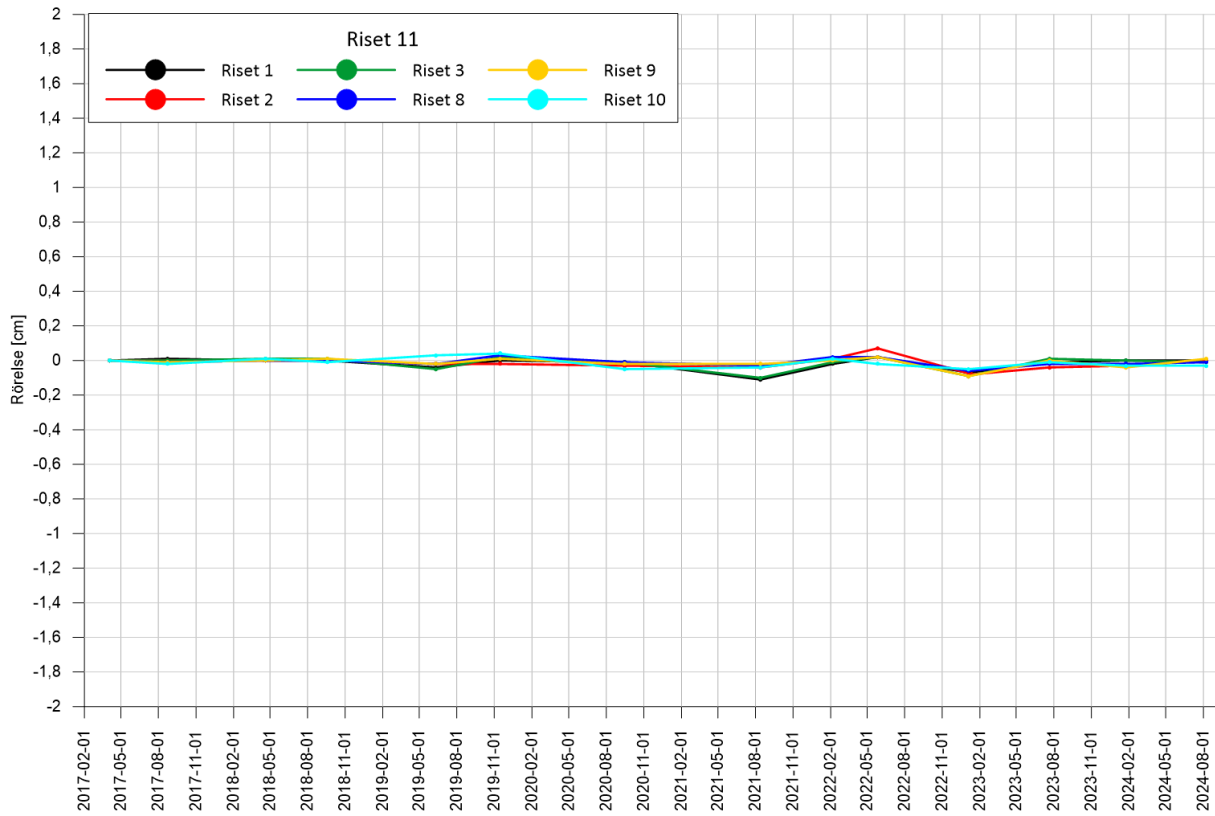
Figur 21. Resultat av mätningar från sättningdubbar på fastighet Riset 11.

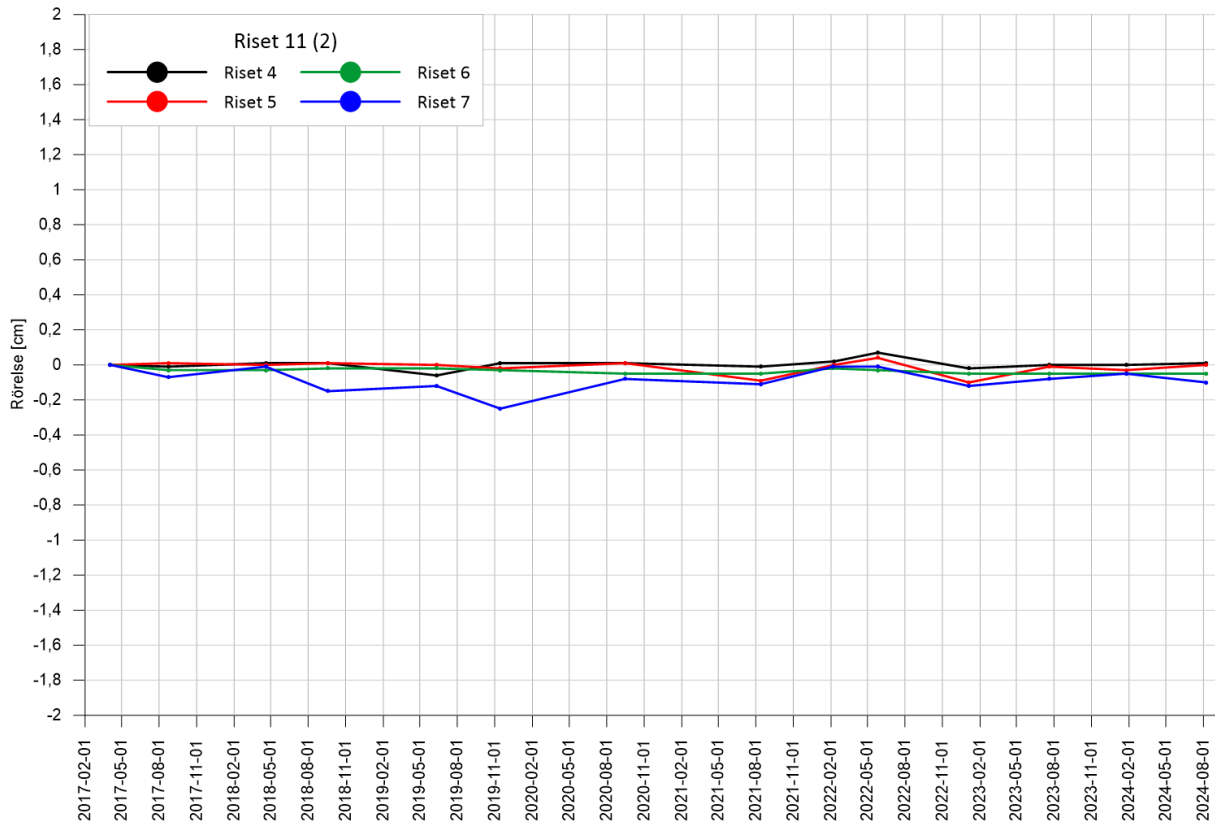
Figur 22. Resultat av mätningar från sättningdubbar på fastighet Riset 11.

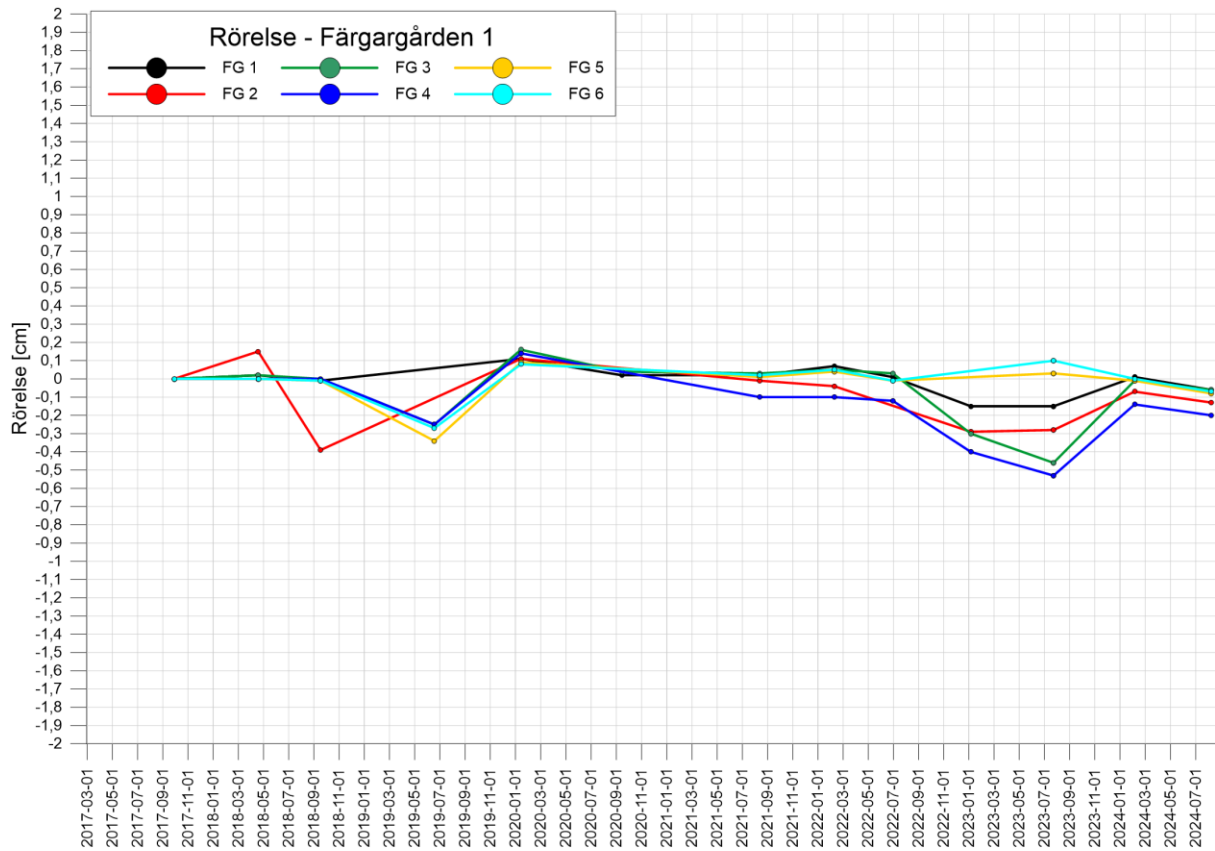
Figur 23. Resultat av mätningar från sättningsskruvar på fastighet Färggård 1.

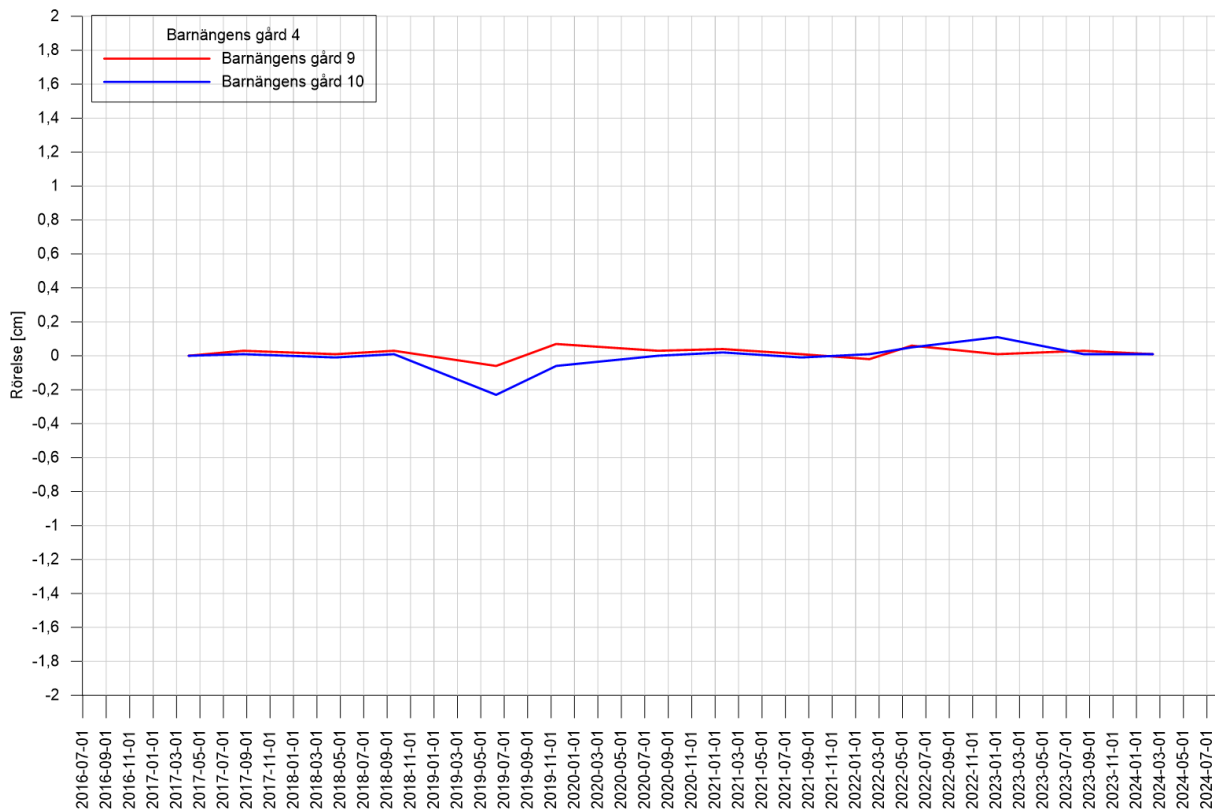
Figur 24. Resultat av mätningar från sättningsskruvar på fastighet Barnängens gård 4.
