Sättningsmätningar

Bilaga 1

Diarienummer: FUT 2024-0367

Distributör: Region Stockholm, förvaltning för utbyggd tunnelbana

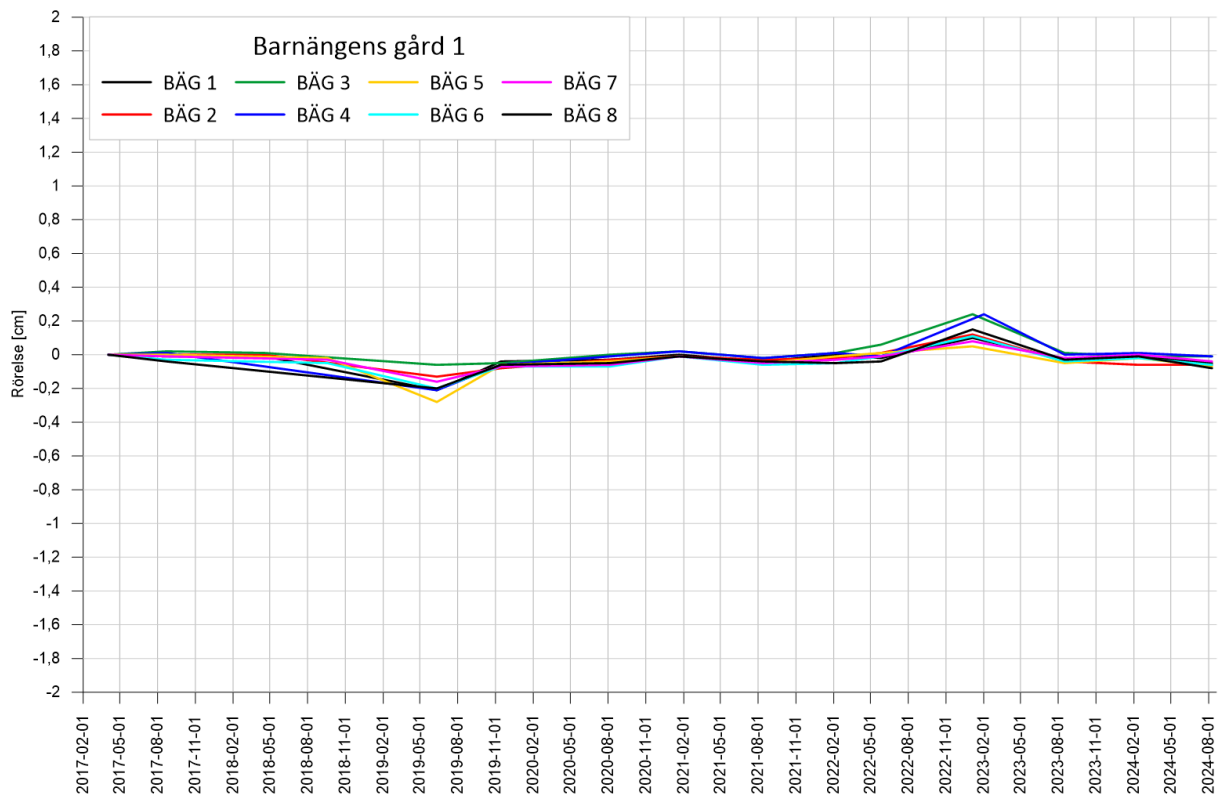
Figur 25. Resultat av mätningar från sättningsdubbar på fastighet Barnängens gård 1.

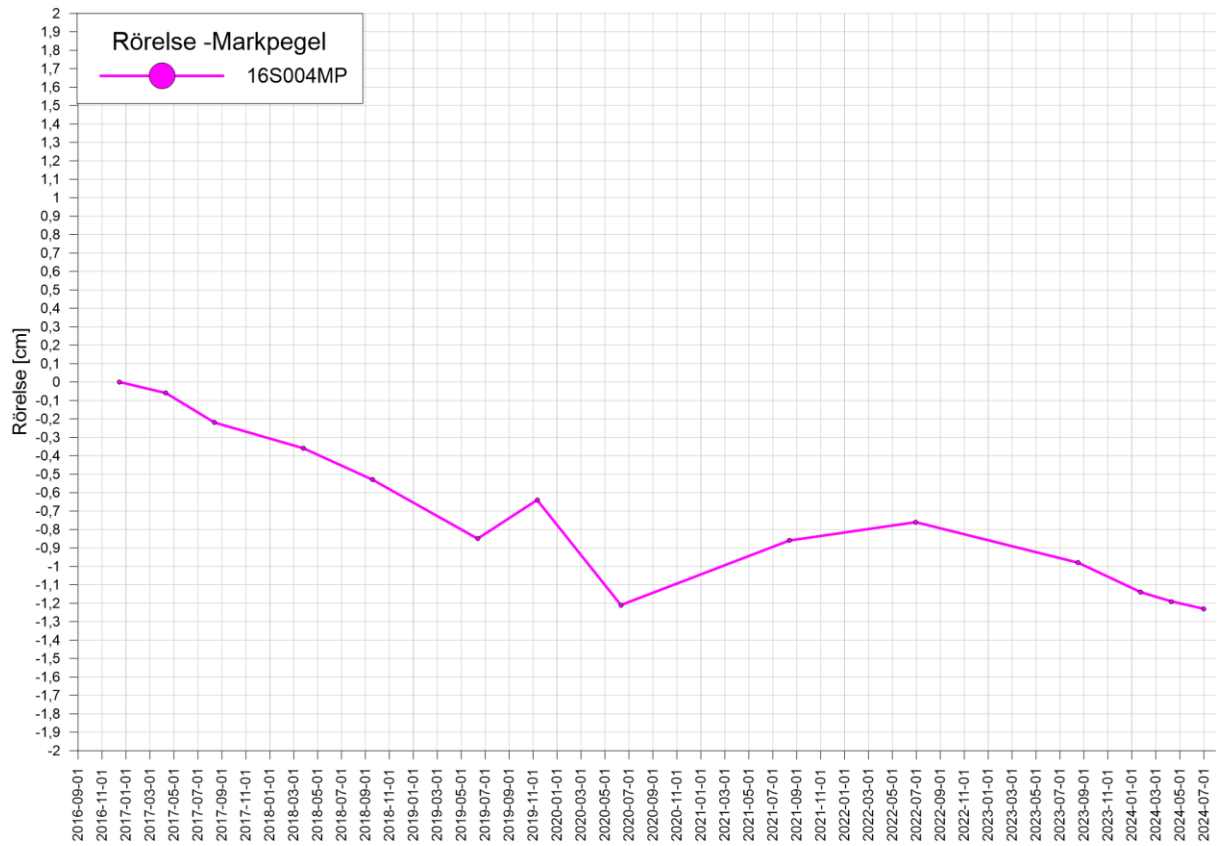
I Figur 18 redovisas lägen och observationspunkter för sättningsmätningar för utvalda fastigheter och markpunkter på södra Södermalm. Resultaten från mätningarna redovisas i figurerna 19–27 nedan. Mindre sättningsrörelser kan ses på fastigheten Gurkan och intilliggande markpegeln 16S004MP i och med den nedåtgående trenden som sker i alla mätpunkter i grafen (Figur 26 och 27). Trenden av markrörelserna påbörjades dock före grundvattenbortledande arbeten startades på Södermalm och bedöms inte bero på Region Stockholms arbeten med nya tunnelbanan. I övriga grafer syns inga trender som tyder på marksättningar, endast mindre naturliga markrörelser förekommer. Mätningarna faller inom felmarginalen för mätosäkerhet på mätpunkter för markrörelser.

Figur 26. Resultat av mätningar från markpunkten 16S004MP.

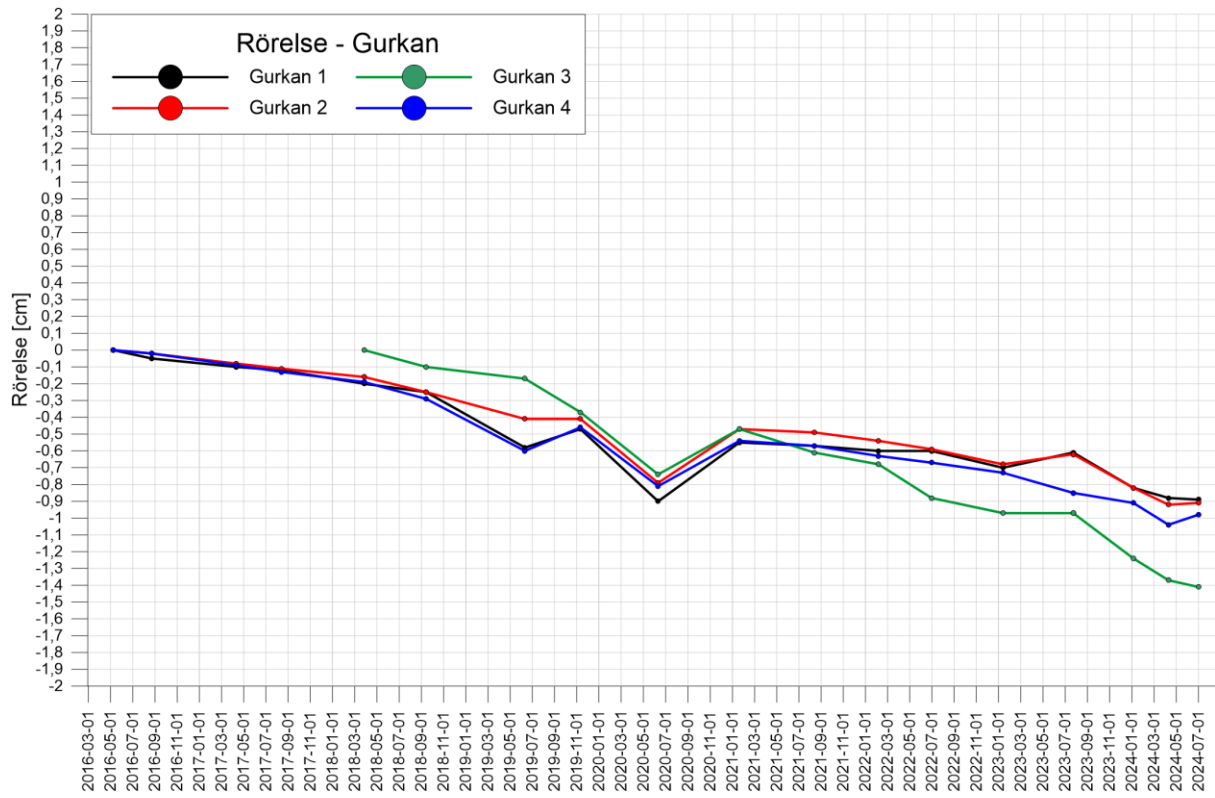
Figur 27. Resultat av mätningar från sättningsdubbar på fastighet Gurkan 2 och 9.

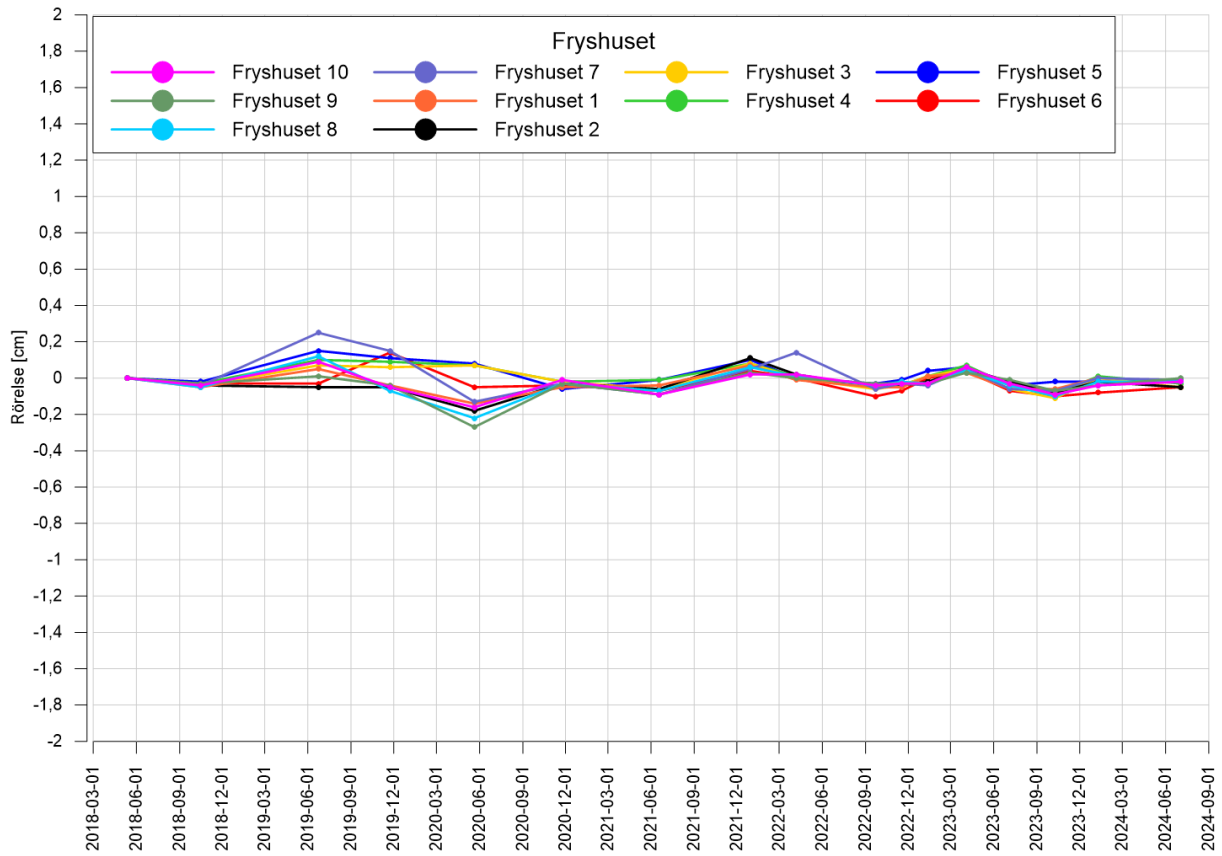
Figur 29. Resultat av mätningar från sättningsdubbar på fastighet Fryshuset 2.

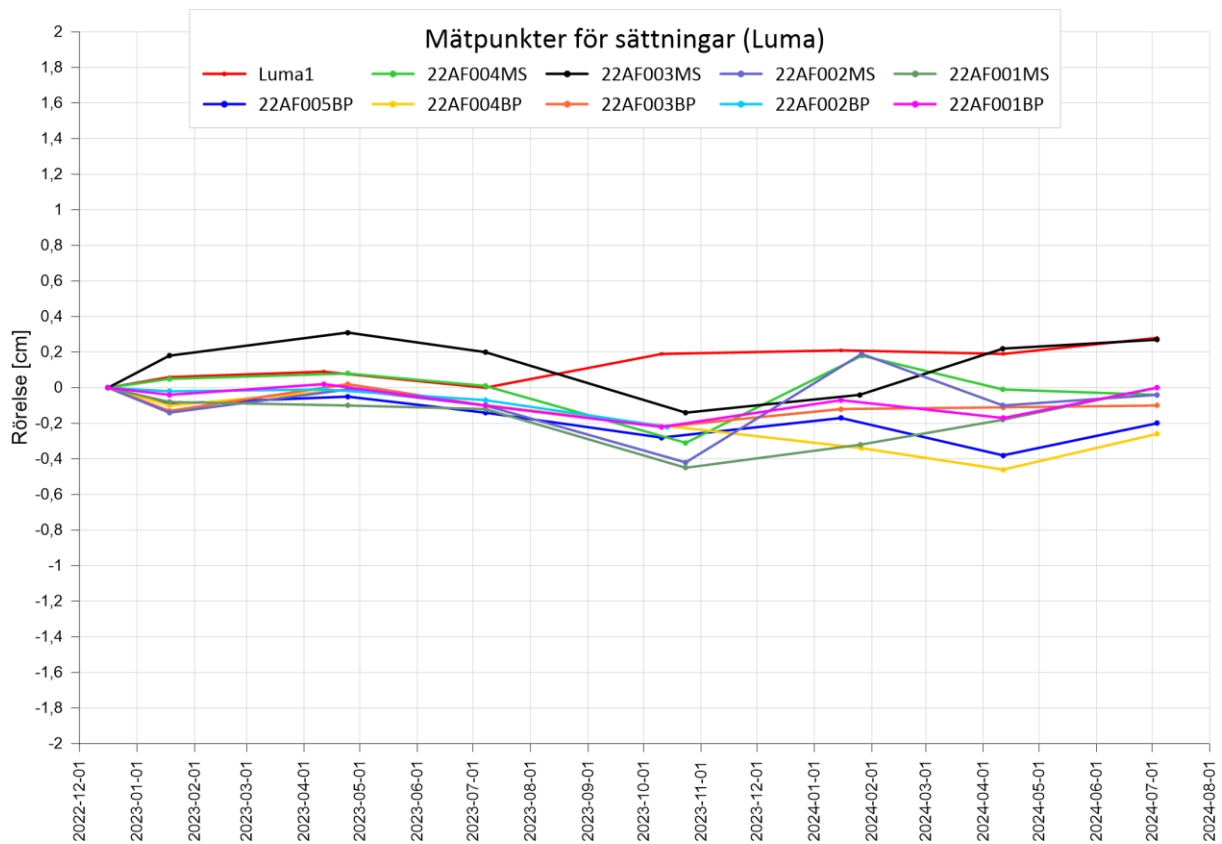
Figur 30. Resultat av mätningar från markpunkter i Luma.

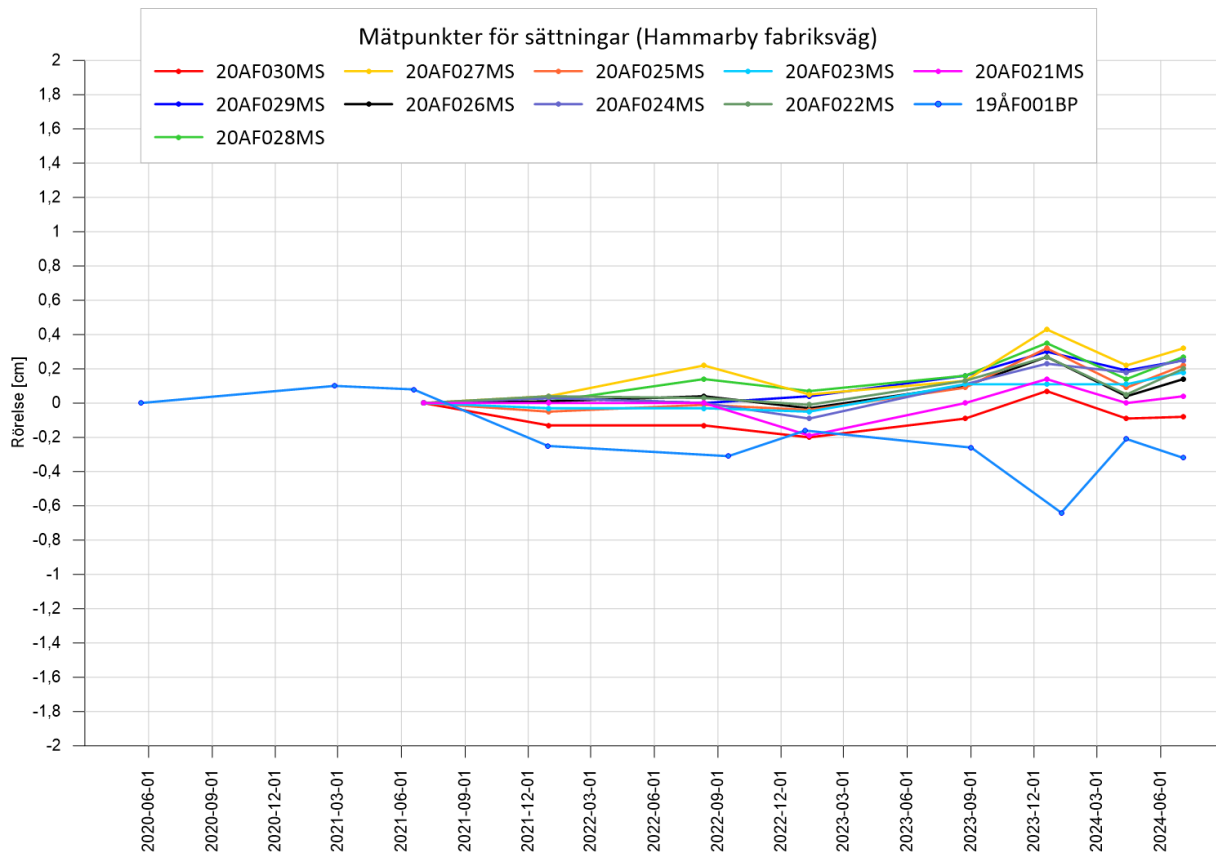
Figur 31. Resultat av mätningar från markpunkter längs Hammarby fabriksväg.
