Sättningsmätningar

Bilaga 1

Diarienummer: FUT 2024-0367

Distributör: Region Stockholm, förvaltning för utbyggd tunnelbana

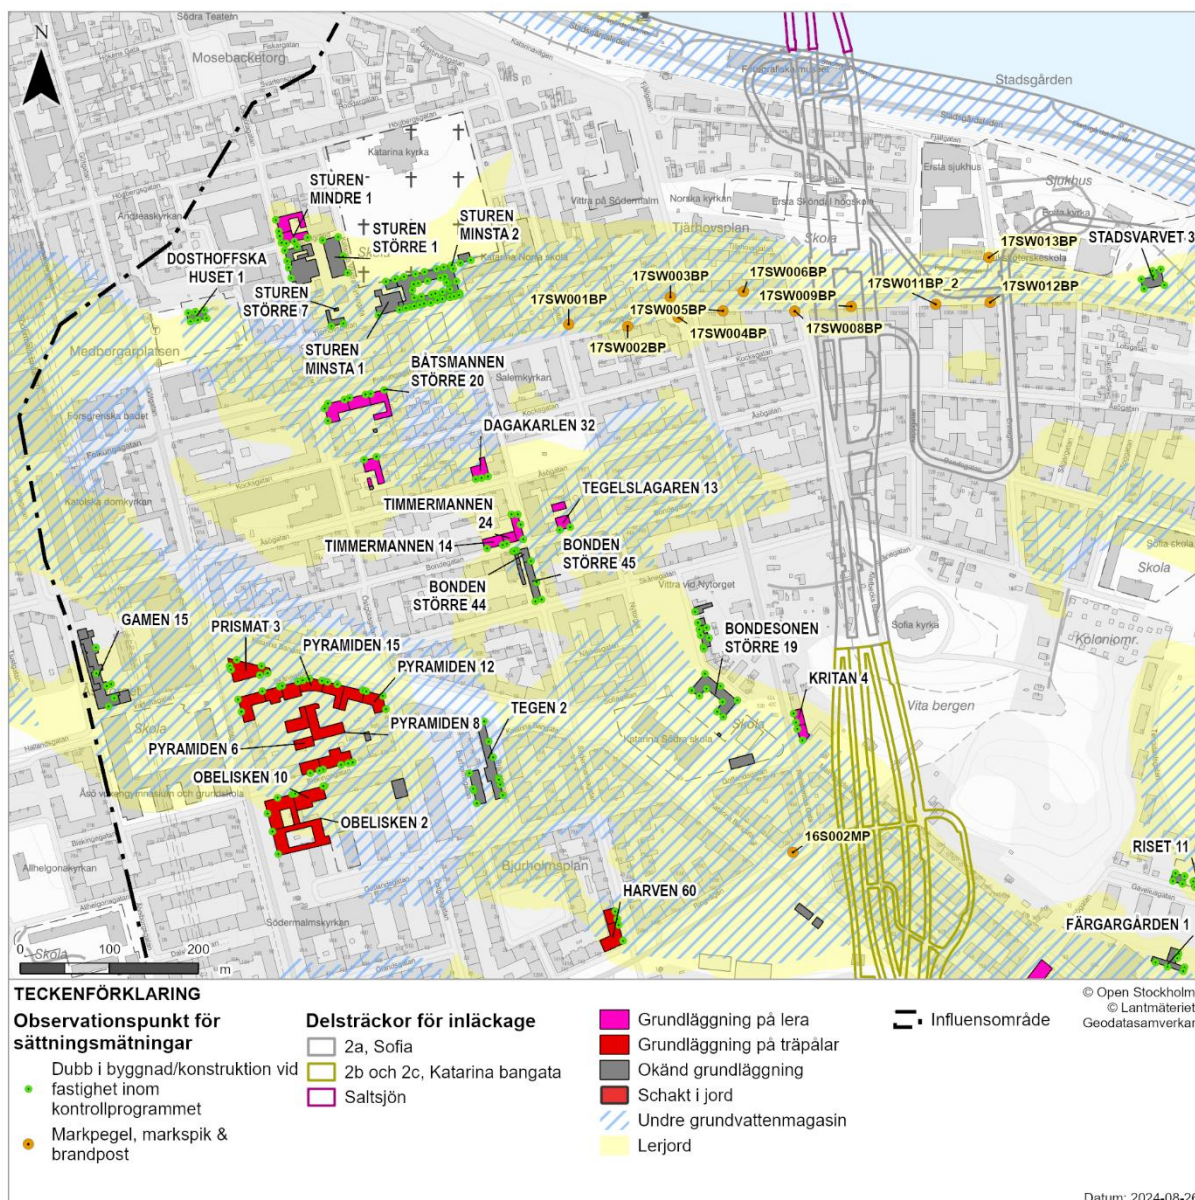
I figur 1 nedan redovisas lägen och observationspunkter för sättningsmätningar för utvalda fastigheter och markpunkter på norra och mellersta Södermalm. Resultaten från mätningarna redovisas i figurerna 2–17 nedan. Mindre sättningsrörelser kan ses på Sturen minsta och Obeliskan 10 i och med den nedåtgående trenden som sker i alla mätpunkter i grafen (Figur 2). Trenden av markrörelserna påbörjades dock före grundvattenbortledande arbeten startades i områdena och bedöms inte bero på Region Stockholms arbeten med nya tunnelbanan. I övriga grafer syns inga trender som tyder på marksättningar, endast mindre naturliga markrörelser förekommer. Mätningarna faller inom felmarginalen för mätosäkerhet på mätpunkter för markrörelser.

Figur 1. Översiktskarta över fastigheter med sättningsdubbar på norra och mellersta Södermalm.

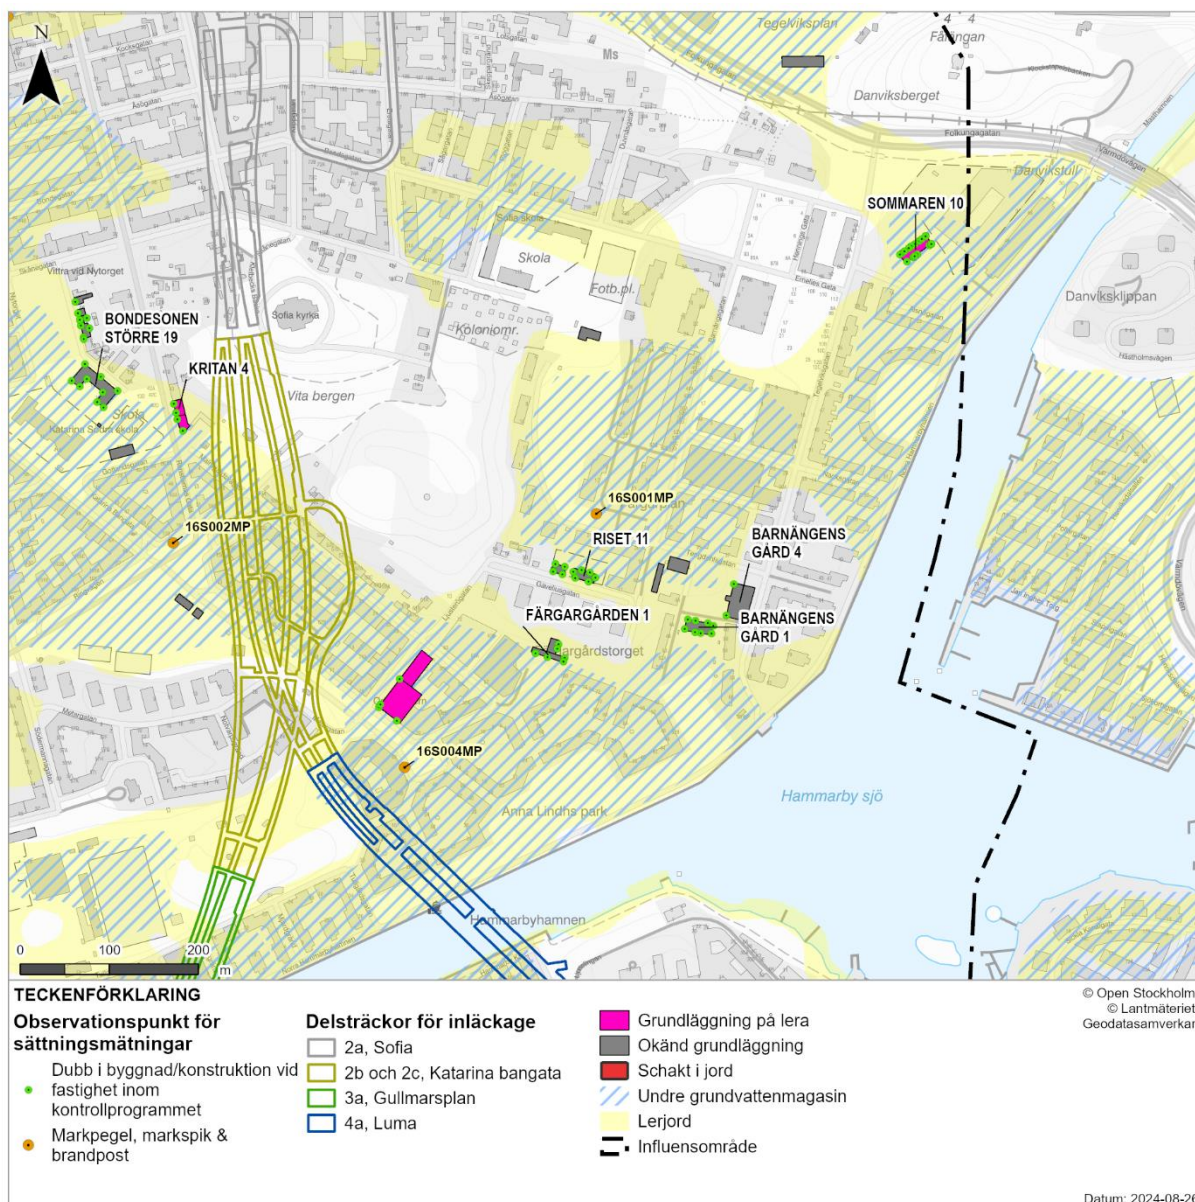
I Figur 18 redovisas lägen och observationspunkter för sättningsmätningar för utvalda fastigheter och markpunkter på södra Södermalm. Resultaten från mätningarna redovisas i figurerna 19–27 nedan. Mindre sättningsrörelser kan ses på fastigheten Gurkan och intilliggande markpegeln 16S004MP i och med den nedåtgående trenden som sker i alla mätpunkter i grafen (Figur 26 och 27). Trenden av markrörelserna påbörjades dock före grundvattenbortledande arbeten startades på Södermalm och bedöms inte bero på Region Stockholms arbeten med nya tunnelbanan. I övriga grafer syns inga trender som tyder på marksättningar, endast mindre naturliga markrörelser förekommer. Mätningarna faller inom felmarginalen för mätosäkerhet på mätpunkter för markrörelser.

Figur 18. Översiktskarta över fastigheter med sättningsdubbar och markpunkter på södra Södermalm.

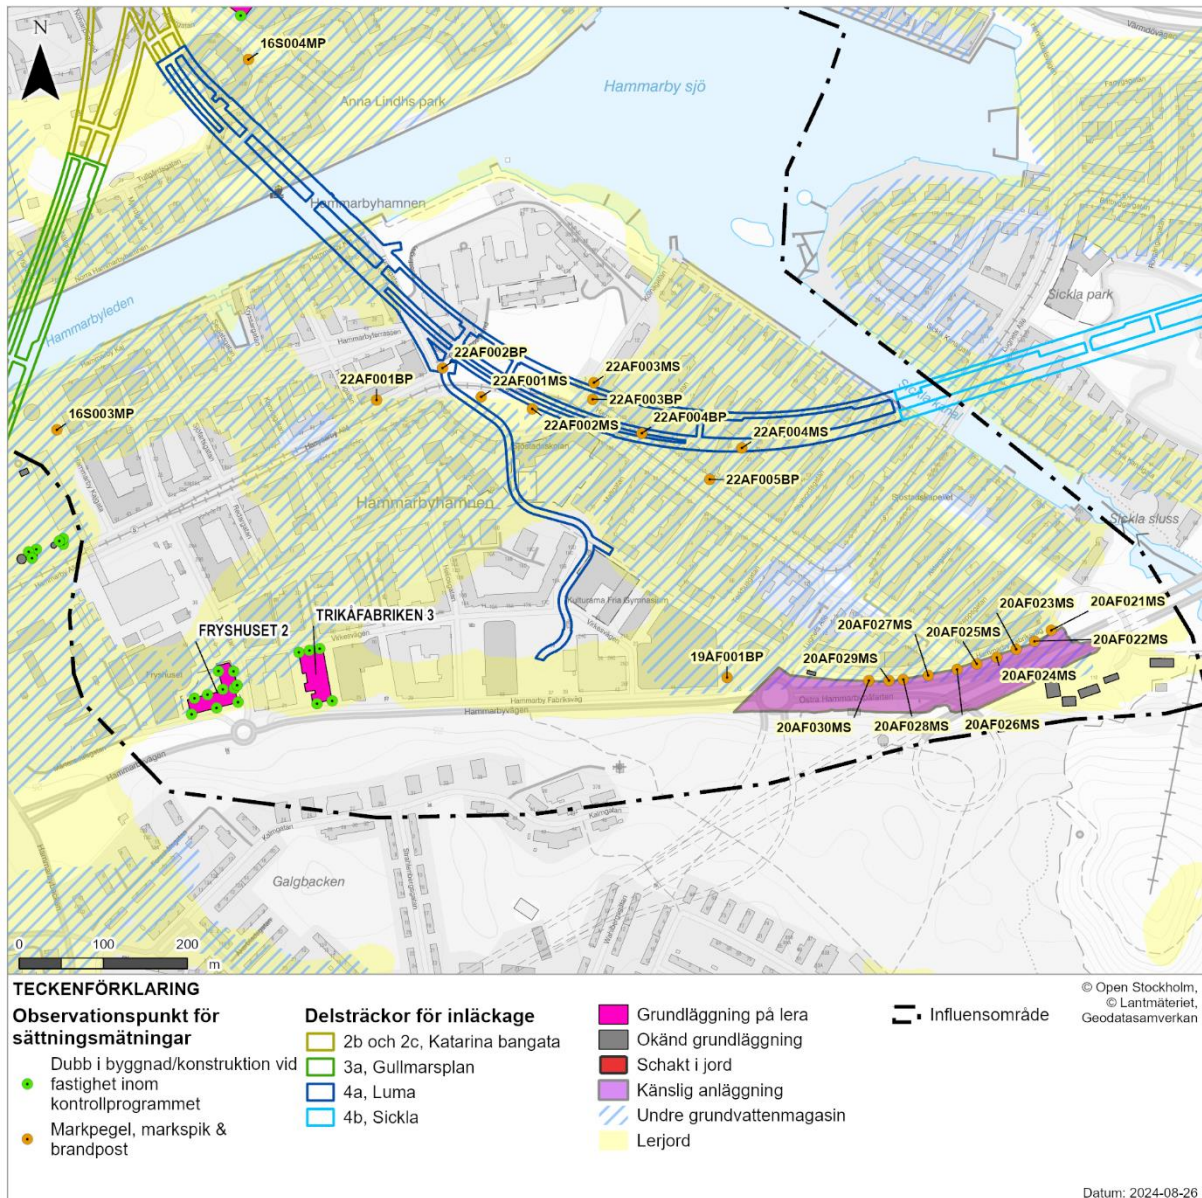
I Figur 28 redovisas lägen och observationspunkter för sättningsmätningar för utvalda fastigheter och markpunkter i Hammarby sjöstad. Resultaten från mätningarna redovisas i figurerna 29–31 nedan. I graferna syns inga trender som tyder på marksättningar, endast mindre naturliga markrörelser förekommer. Mätningarna faller inom felmarginalen för mätosäkerhet på mätpunkter för markrörelser.

Figur 28. Översiktskarta över fastigheter med sättningsdubbar och markpunkter i Hammarby sjöstad.
