# Bilaga 5. Åtgärdsnivåer för grundvattenberoende objekt

Kontrollprogram grundvatten

Föreliggande bilaga visar åtgärdsnivåer för utvalda grundvattenrör i Bilaga 5.1 och Bilaga 5.2 tillsammans med kartor över grundvattenberoende objekt och anläggningar. Redovisningen av åtgärdsnivåer är uppdelad efter fastighetsbeteckning och utefter fastigheternas lokalisering i Stockholm och Järfälla kommun. Åtgärdsnivåer för känsliga anläggningar redovisas sist i Bilaga 5.2 Järfälla. De grundvattenrör som har en mätserie kortare än tre år har markerats med asterisk.

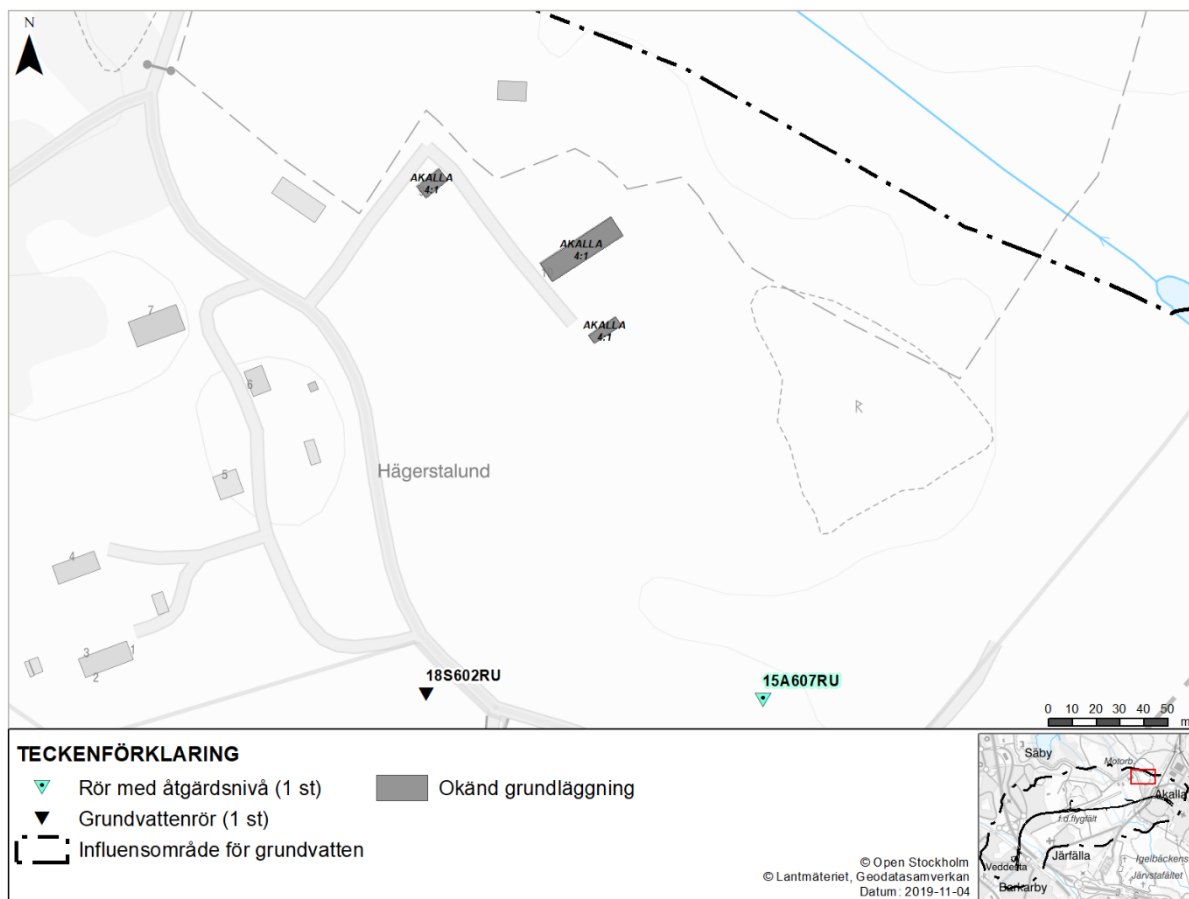
Akalla 4:1, där känsliga objekt visas i rosa och grått. Grundvattenrör med åtgärdsnivå visas i turkost.

| Grundvattenrör | Fastighetsbeteckning | Magasin | Åtgärdsnivå 1 | Åtgärdsnivå 2 |
|---|---|---|---|---|
| 15A607RU | 4:1 | Undre | +17,77 | +17,08 |

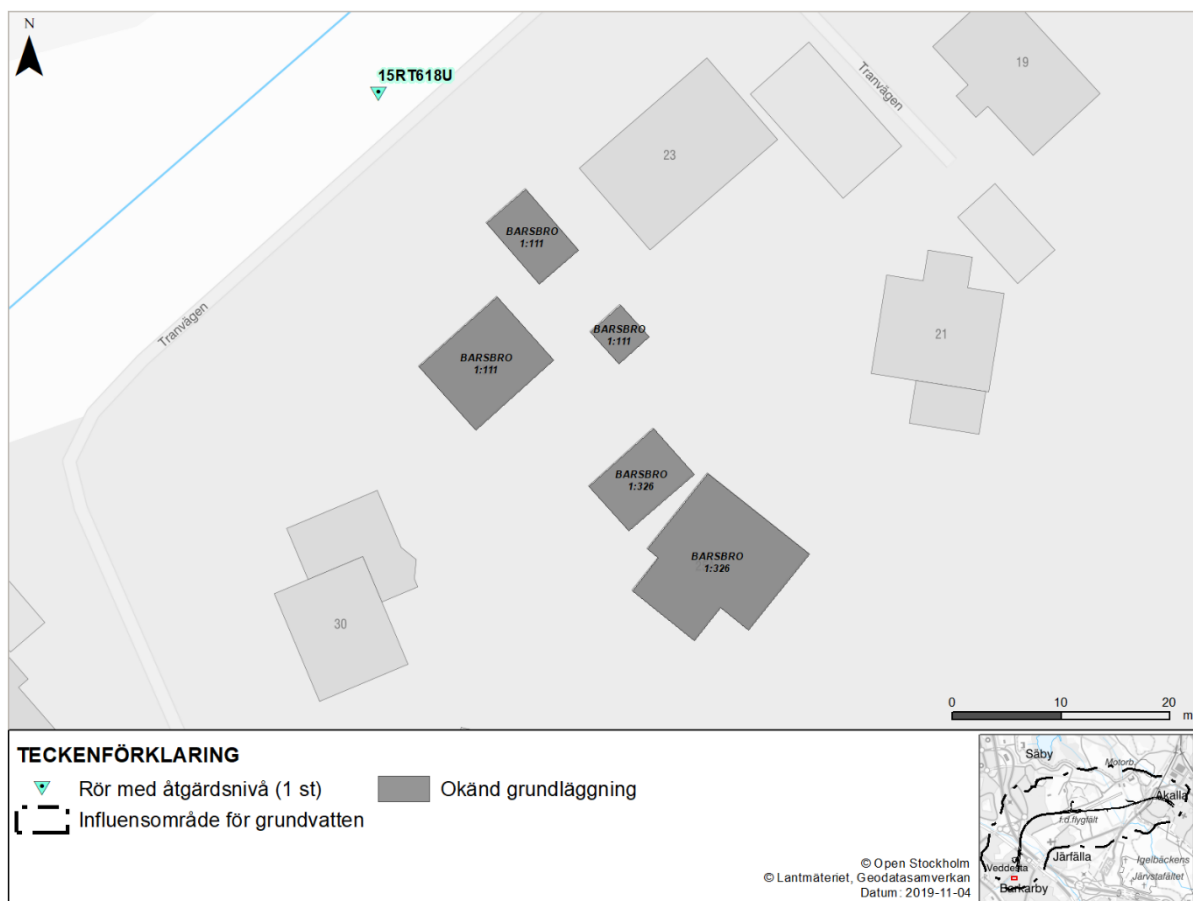
Barsbro 1:111 samt 1:326, där känsliga objekt visas i rosa och grått. Grundvattenrör med åtgärdsnivå visas i turkost.

| Grundvattenrör | Fastighetsbeteckning | Magasin | Åtgärdsnivå 1 | Åtgärdsnivå 2 |
|---|---|---|---|---|
| 15RT618U | 1:111<br>1:326 | Undre | +10,91 | +10,73 |

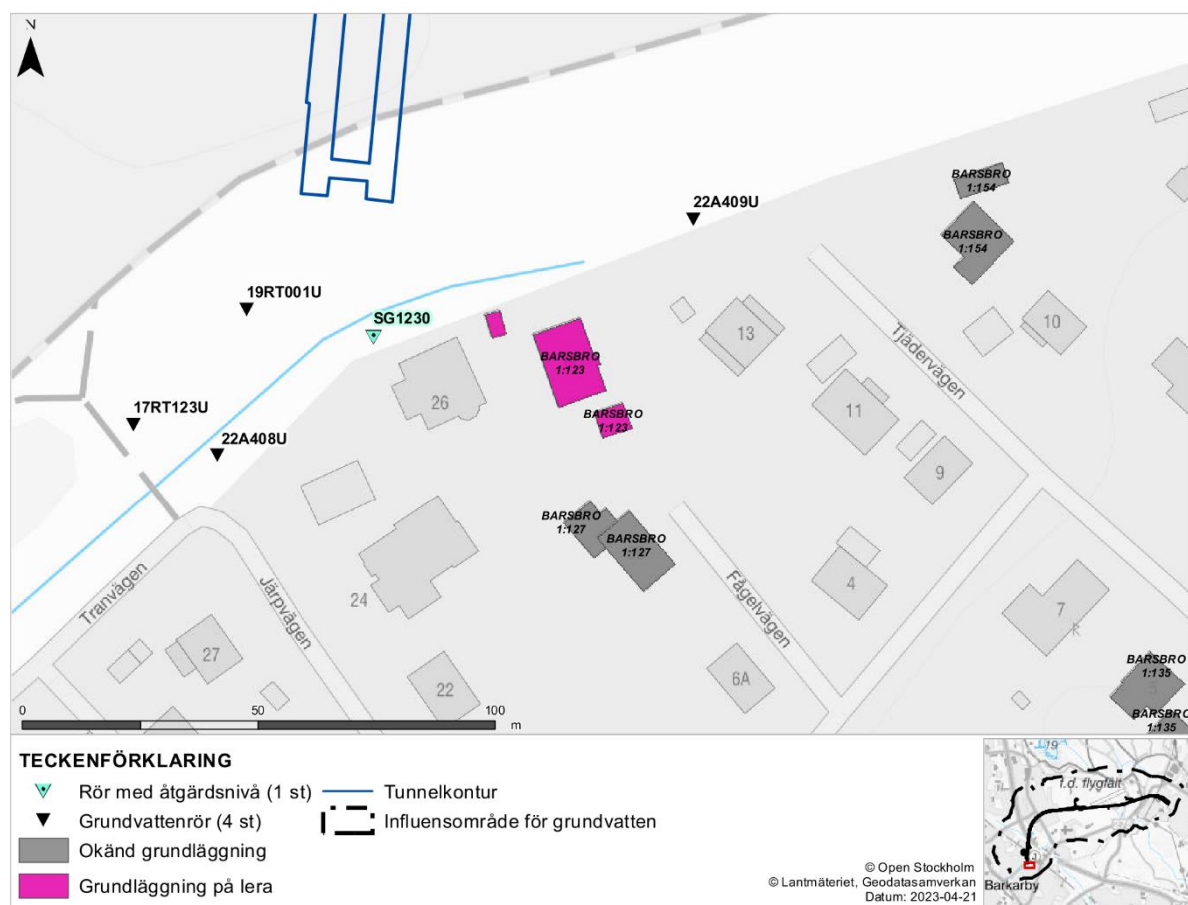
Barsbro 1:123, 1:127 samt 1:154, där känsliga objekt visas i rosa och grått. Grundvattenrör med åtgärdsnivå visas i turkost.

| Grundvattenrör | Fastighetsbeteckning | Magasin | Åtgärdsnivå 1 | Åtgärdsnivå 2 |
|---|---|---|---|---|
| SG1230* | 1:123<br>1:127<br>1:154 | Undre | +11,26 | +11,05 |

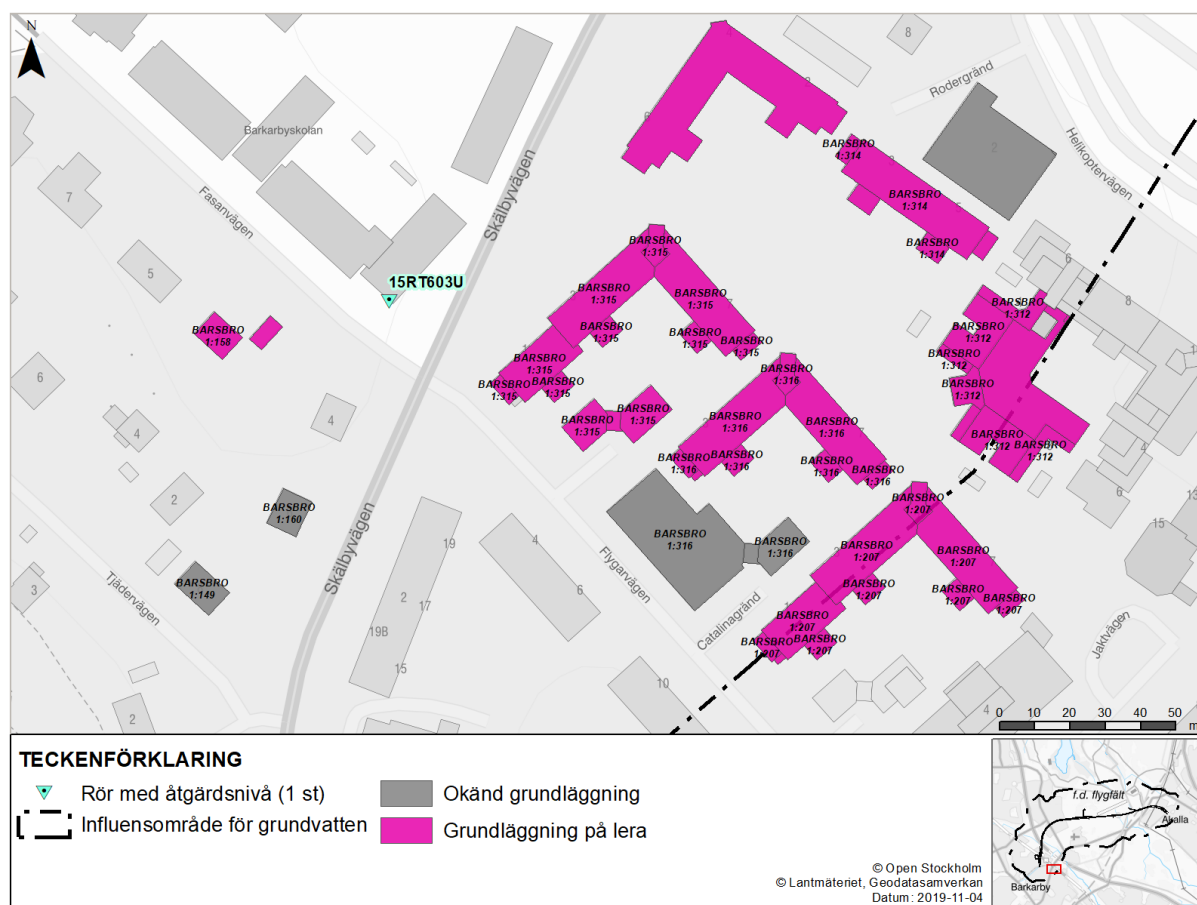
Barsbro 1:149, 1:158, 1:160, 1:207, 1:312 samt 1:314-1:316, där känsliga objekt visas i rosa och grått.  
Grundvattenrör med åtgärdsnivå visas i turkost.

| Grundvattenrör | Fastighetsbeteckning | Magasin | Åtgärdsnivå 1 | Åtgärdsnivå 2 |
|---|---|---|---|---|
| 15RT603U | 1:149<br>1:158<br>1:160<br>1:207<br>1:312<br>1:314<br>1:315<br>1:316 | Undre | +12,23 | +11,89 |

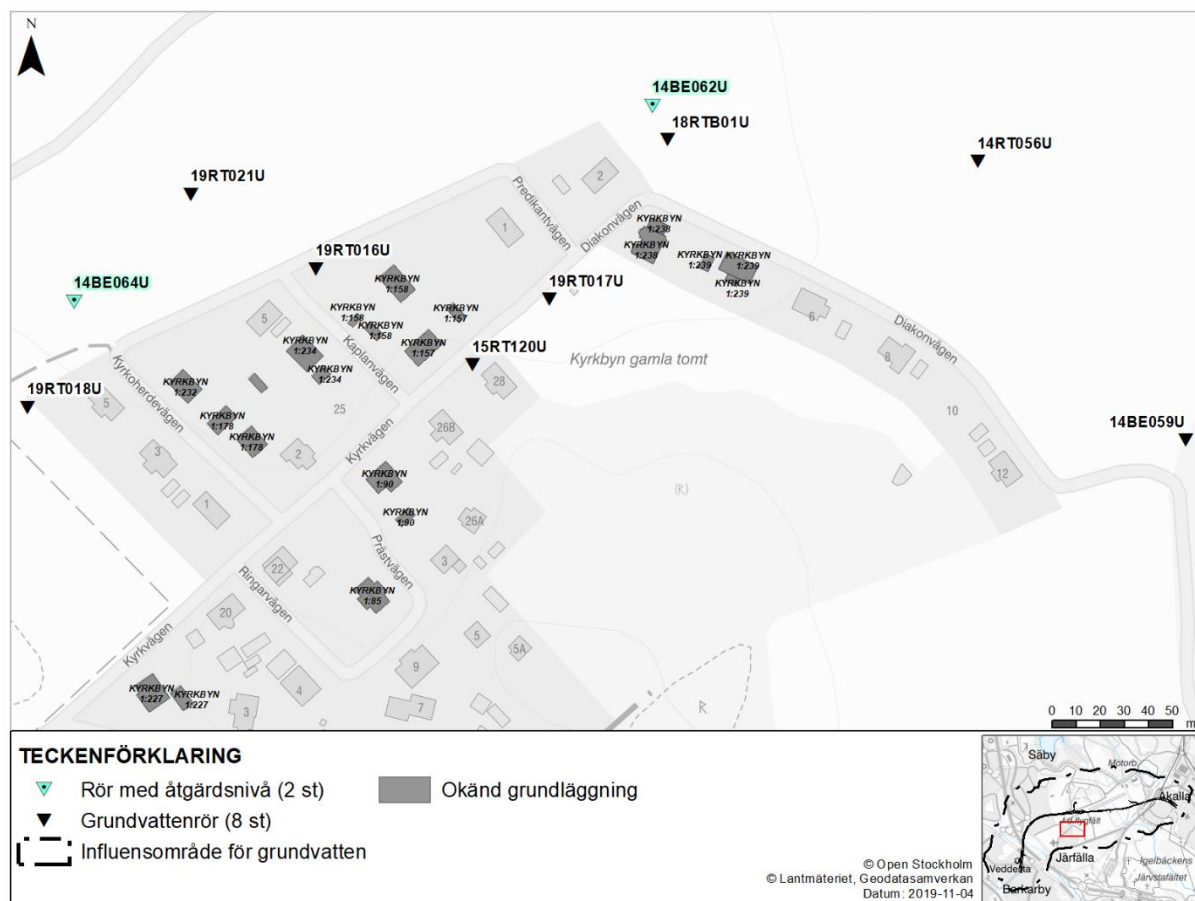
Kyrkbyn 1:85, 1:90, 1:157, 1:158, 1:227, 1:232, 1:234, 1:238, 1:239 samt 1:178, där känsliga objekt visas i rosa och grått. Grundvattenrör med åtgärdsnivå visas i turkost.

| Grundvattenrör | Fastighetsbeteckning | Magasin | Åtgärdsnivå 1 | Åtgärdsnivå 2 |
|---|---|---|---|---|
| 14BE064U | 1:85<br>1:90<br>1:157<br>1:158<br>1:178<br>1:227<br>1:232<br>1:234 | Undre | +12,15 | +11,56 |
| 14BE062U | 1:85<br>1:90<br>1:157<br>1:158<br>1:238<br>1:239 | Undre | +13,23 | +12,56 |

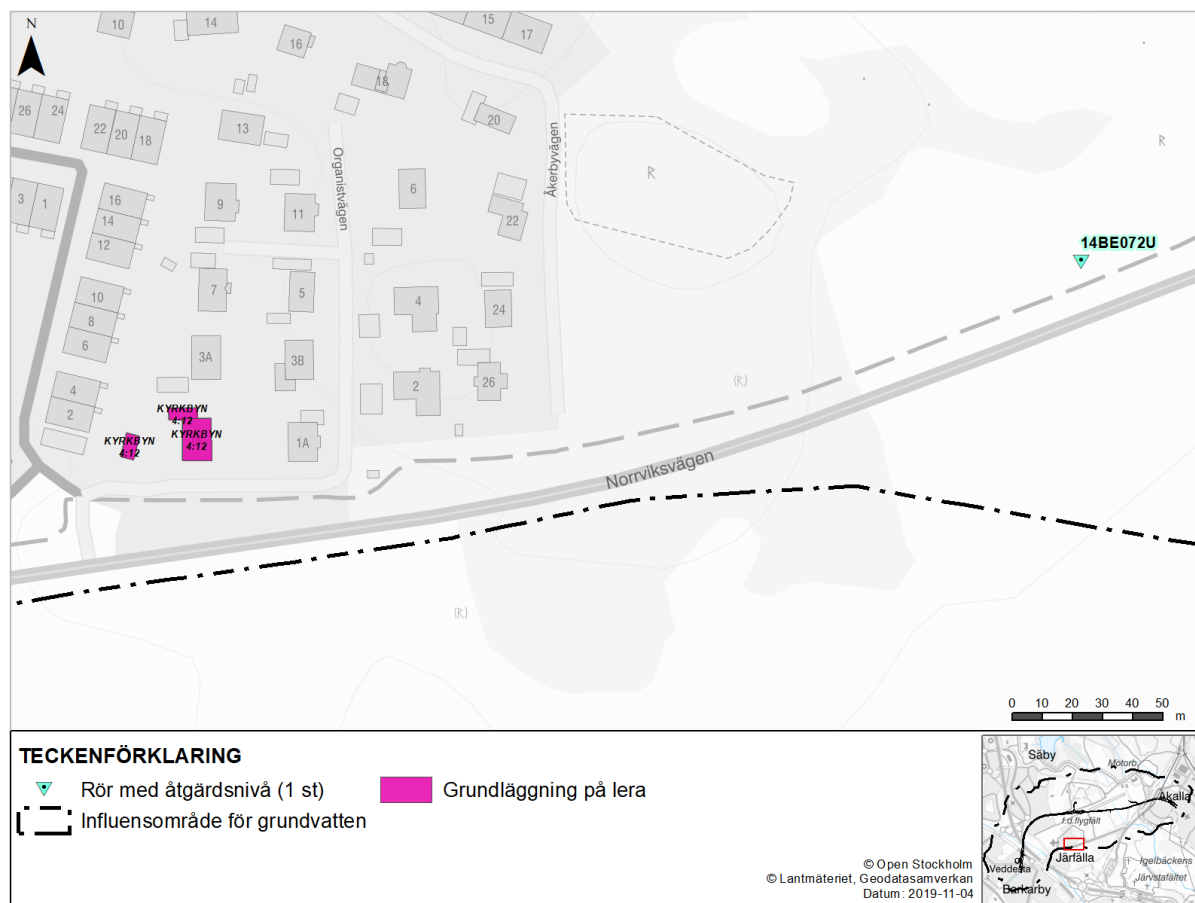
Kyrkbyn 4:12, där känsliga objekt visas i rosa och grått. Grundvattenrör med åtgärdsnivå visas i turkost.

| Grundvattenrör | Fastighetsbeteckning | Magasin | Åtgärdsnivå 1 | Åtgärdsnivå 2 |
|---|---|---|---|---|
| 14BE072U | 4:12 | Undre | +13,74 | +12,57 |

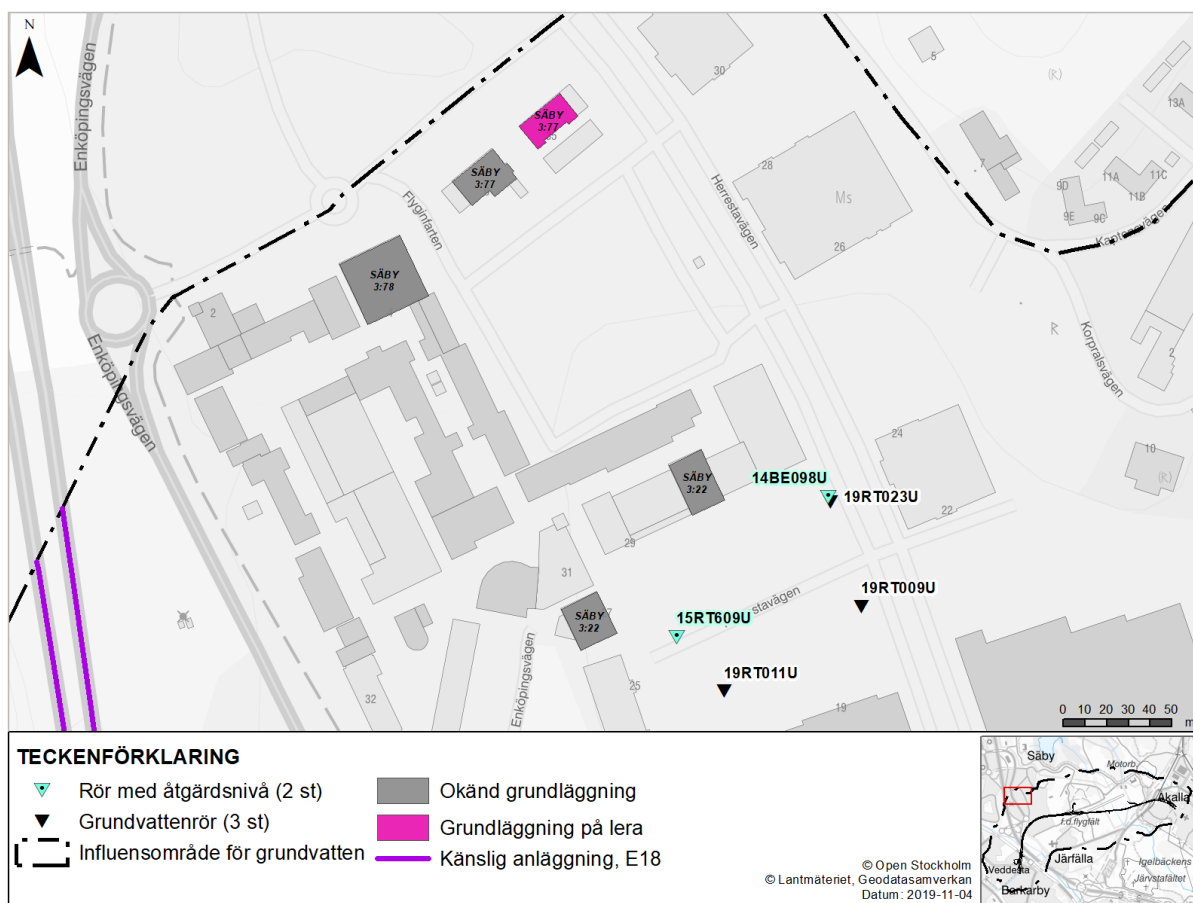
Säby 3:22, 3:77 samt 3:78, där känsliga objekt visas i rosa och grått. Grundvattenrör med åtgärdsnivå visa i turkost.

| Grundvattenrör | Fastighetsbeteckning | Magasin | Åtgärdsnivå 1 | Åtgärdsnivå 2 |
|---|---|---|---|---|
| 15RT609U* | 3:22 (hus 27 och 29)<br>3:77<br>3:78 | Undre | +21,58 | +21,30 |
| 14BE098U | 3:22 (hus 27 och 29)<br>3:77<br>3:78 | Undre | +21,24 | +20,89 |

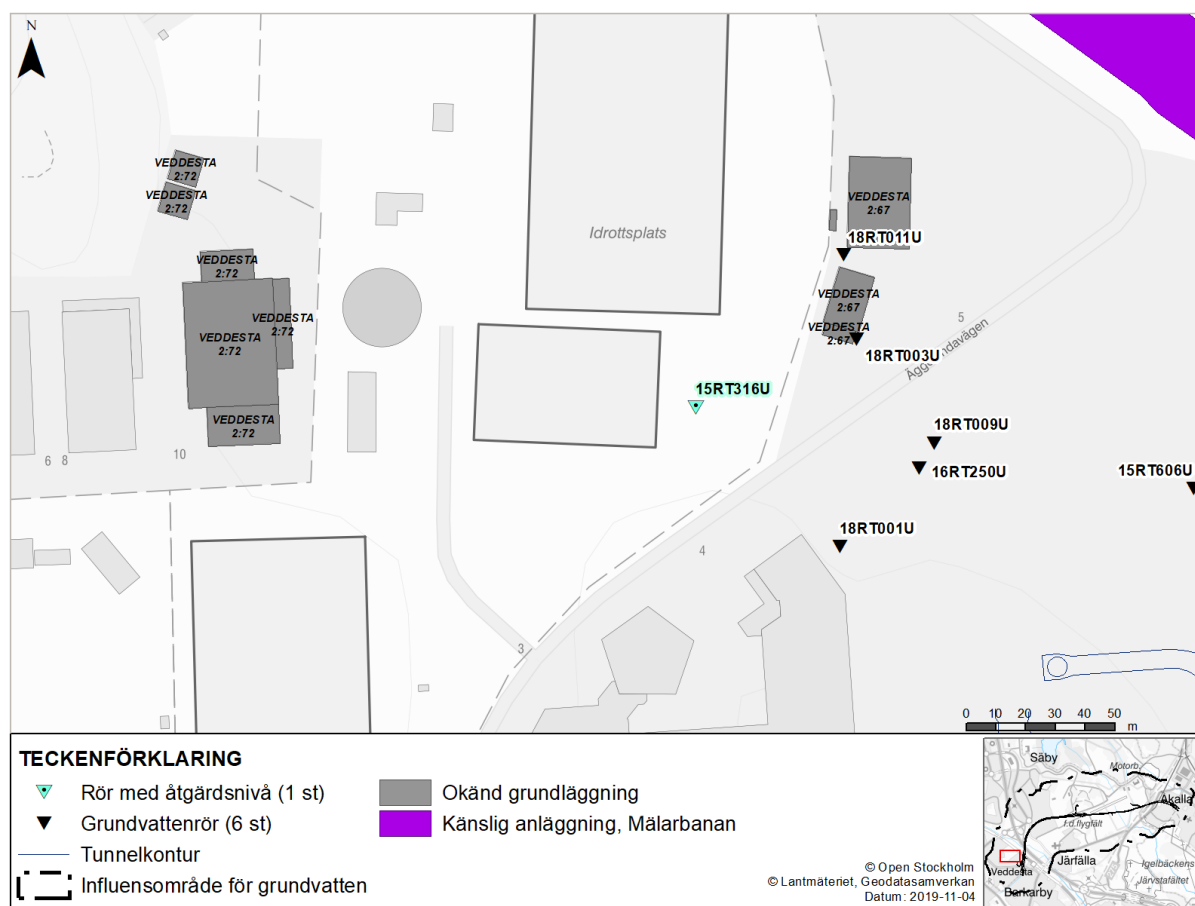
Veddesta 2:67 samt 2:72, där känsliga objekt visas i rosa och grått. Grundvattenrör med åtgärdsnivå visas i turkost.

| Grundvattenrör | Fastighetsbeteckning | Magasin | Åtgärdsnivå 1 | Åtgärdsnivå 2 |
|---|---|---|---|---|
| 15RT316U | 2:67<br>2:72 | Undre | +11,31 | +11,13 |

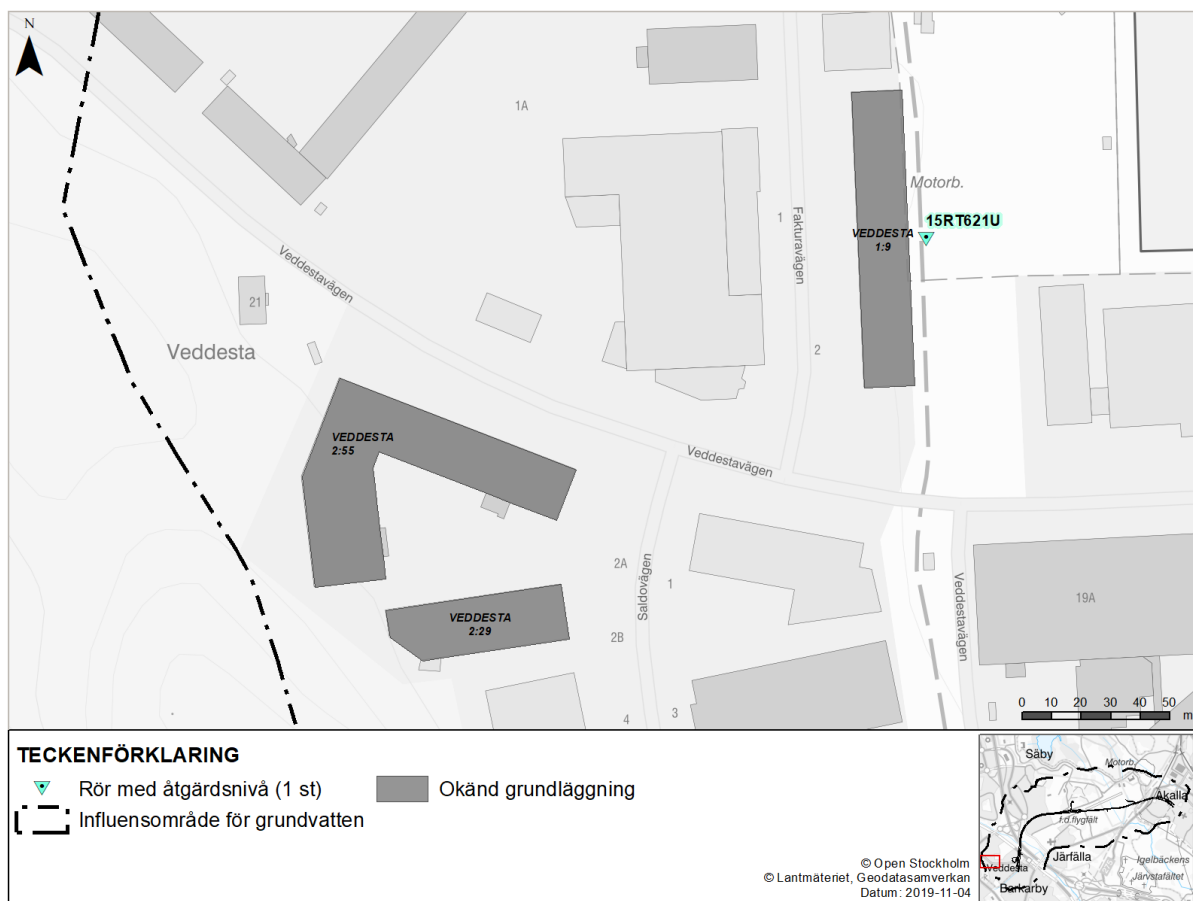
Veddesta 1:9, 2:29 samt 2:55, där känsliga objekt visas i rosa och grått. Grundvattenrör med åtgärdsnivå visas i turkost.

| Grundvattenrör | Fastighetsbeteckning | Magasin | Åtgärdsnivå 1 | Åtgärdsnivå 2 |
|---|---|---|---|---|
| 15RT621U | 1:9<br>2:29<br>2:55 | Undre | +16,61 | +15,72 |

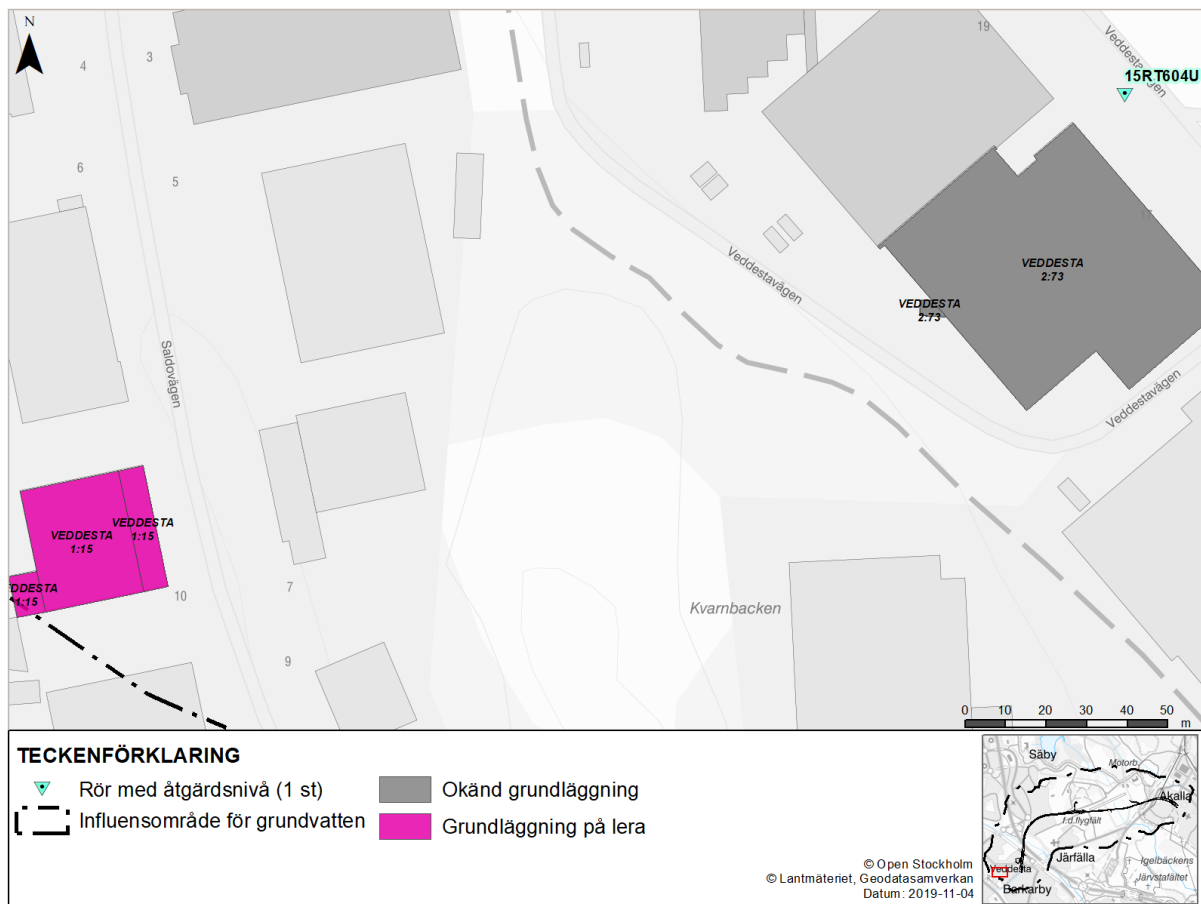
Veddesta 1:15 samt 2:73, där känsliga objekt visas i rosa och grått. Grundvattenrör med åtgärdsnivå visas i turkost.

| Grundvattenrör | Fastighetsbeteckning | Magasin | Åtgärdsnivå 1 | Åtgärdsnivå 2 |
|---|---|---|---|---|
| 15RT604U | 2:73<br>1:15 | Undre | +15,28 | +15,14 |

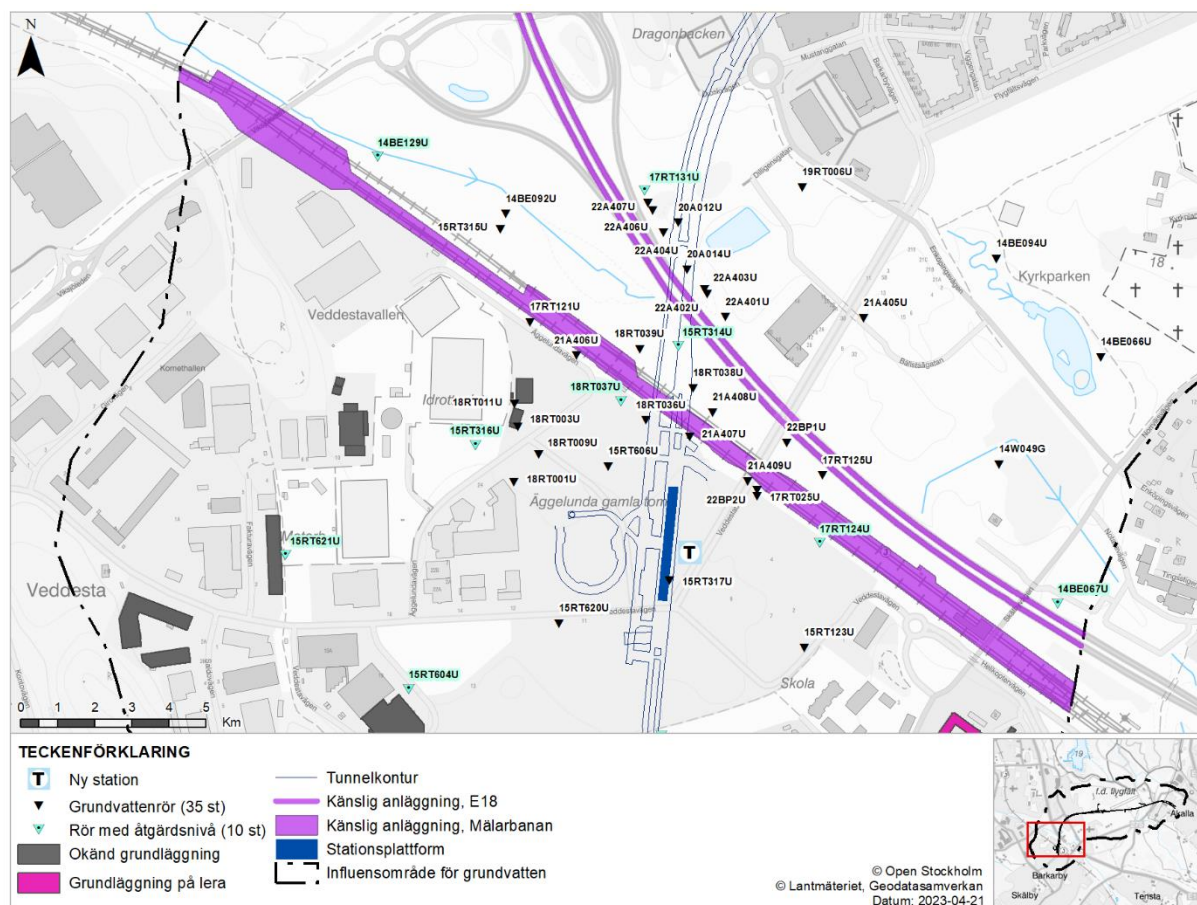
Mälarbanan (halfärgad lila). Grundvattenrör med åtgärdsnivå och villkorsnivå visas i turkost.

Åtgärdsnivåer för den delvis känsliga anläggningen Mälarbanan. Nivåerna är baserade på mätningar genomförda under åren 2014-2018 för de två översta grundvattenrören, 2015-2018 för 15RT314U, 2018-2019 för 17RT124U och 17RT131U samt 2019 för det nedersta grundvattenröret, 18RT037U.

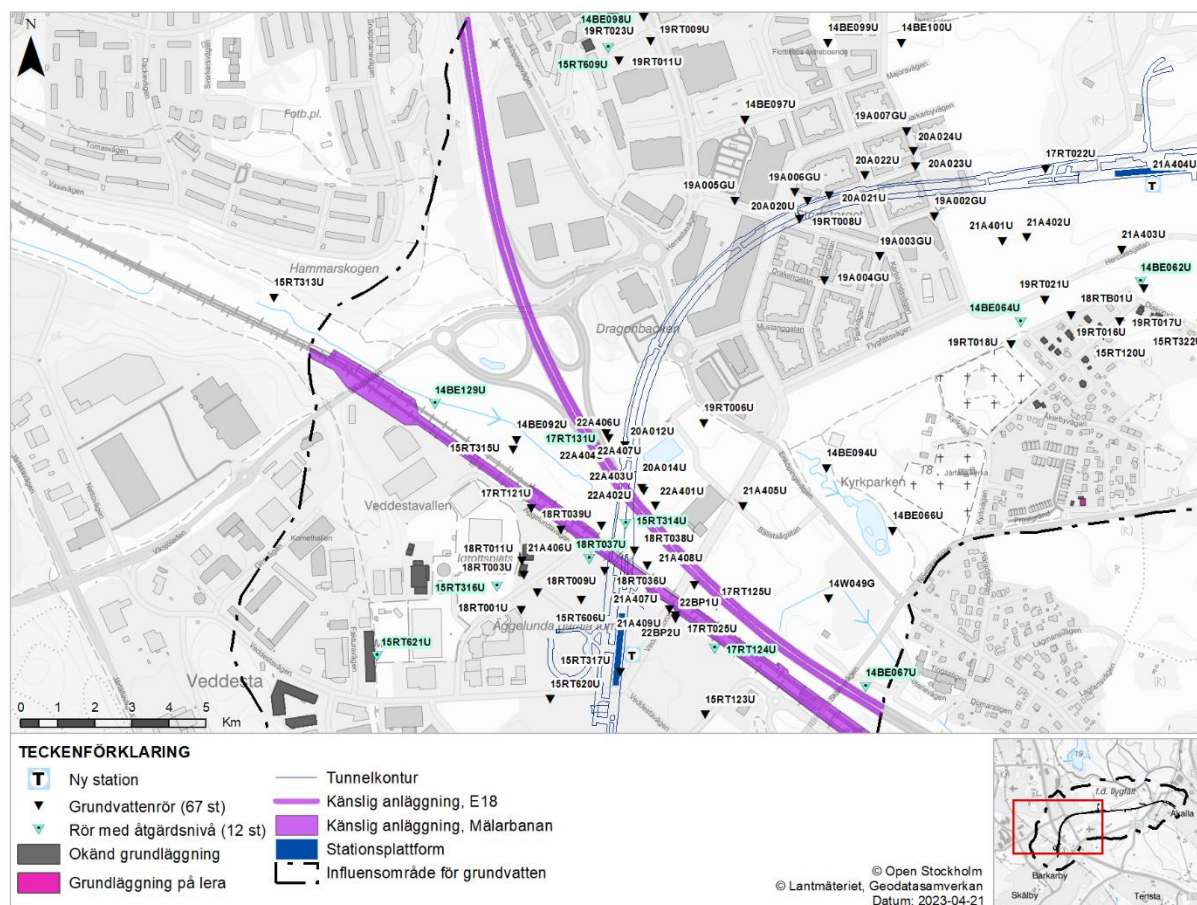
E18 (dubbelstreckad i lila). Grundvattenrör med åtgärdsnivå och villkorsnivå visas i turkost.

Åtgärdsnivåer för den delvis känsliga anläggningen E18. Nivåerna är baserade på mätningar genomförda under åren 2014-2018 för de två översta grundvattenrören, 2015-2018 för 15RT314U, 2018-2019 för 17RT124U och 17RT131U samt 2019 för det nedersta grundvattenröret, 18RT037U.
