# Bilaga 5. Åtgärdsnivåer för grundvattenberoende objekt

Kontrollprogram grundvatten

Tunnelbana från Odenplan till Arenastaden

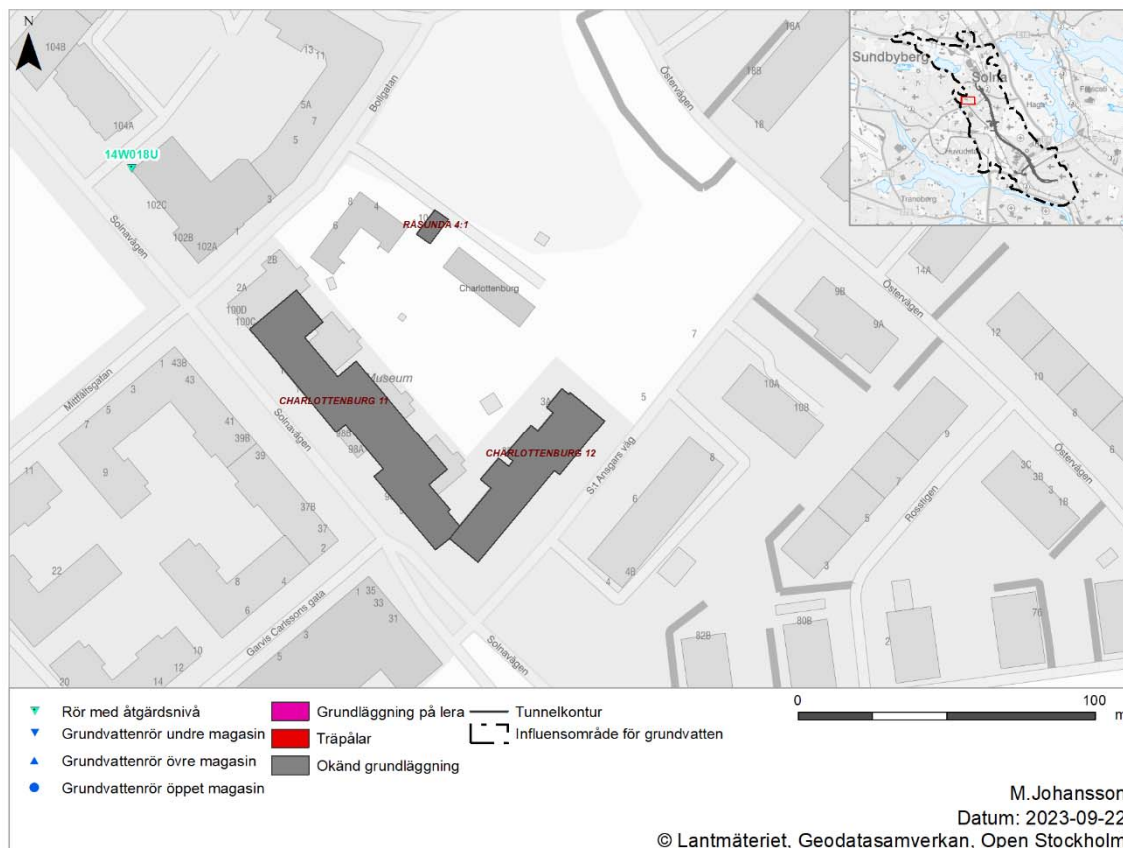
Charlottenburg 11 och 12 där känsliga objekt visas i grått. Grundvattenrör med åtgärdsnivå redovisas i turkost.

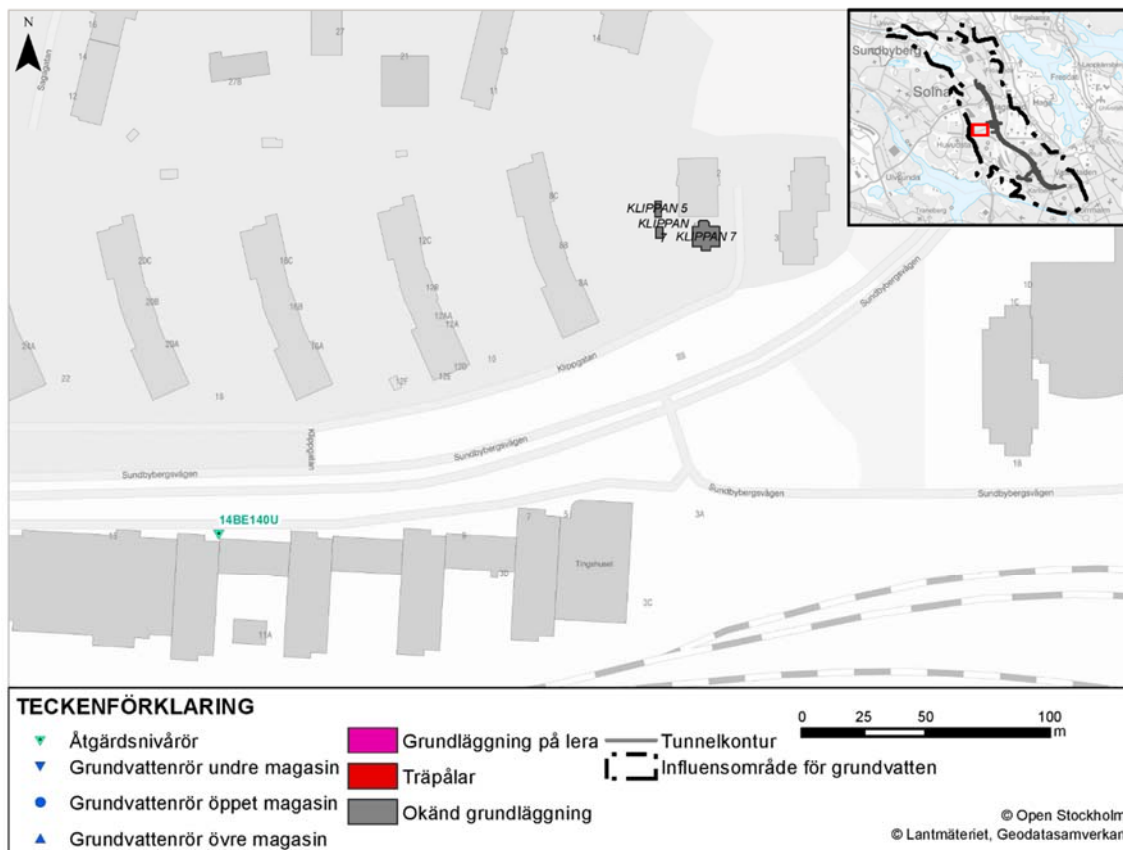
Klippan 5 och 7 där känsliga objekt visas i grått. Grundvattenrör med åtgärdsnivå redovisas i turkost.

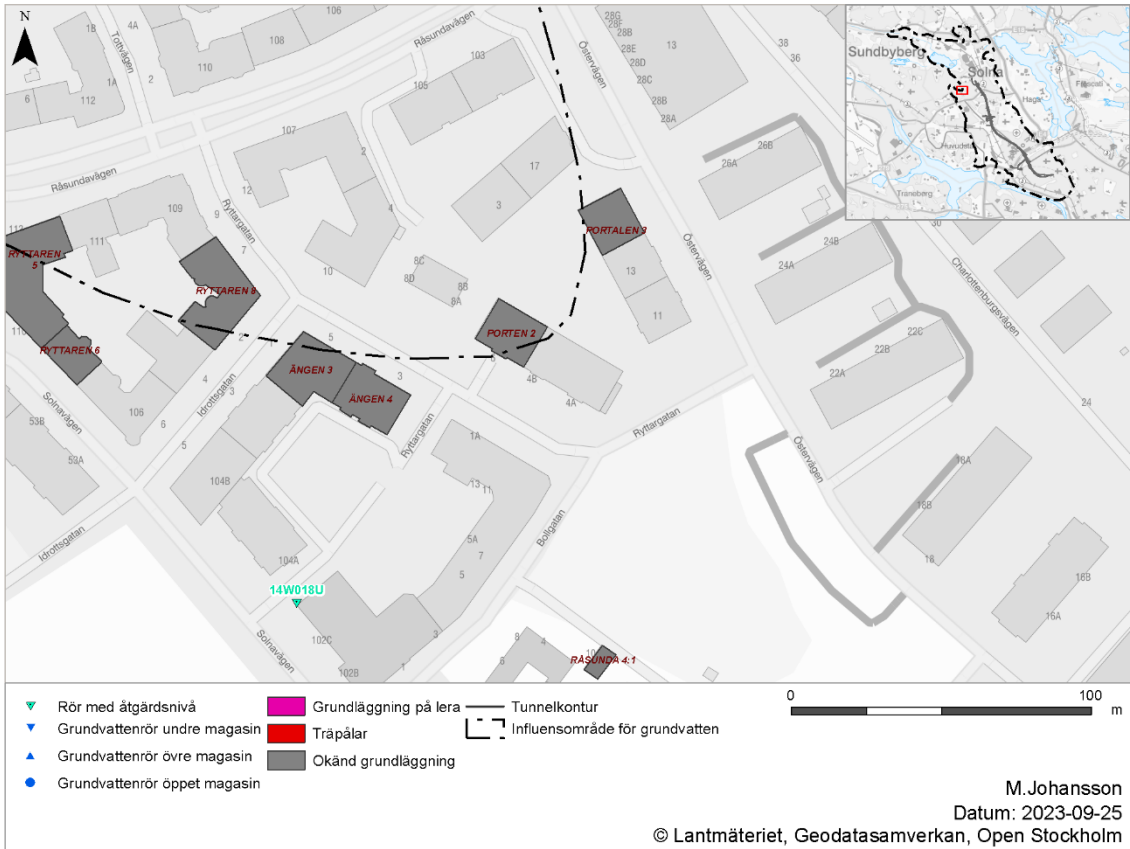
Portalen 3 där känsliga objekt visas i grått. Grundvattenrör med åtgärdsnivå redovisas i turkost.

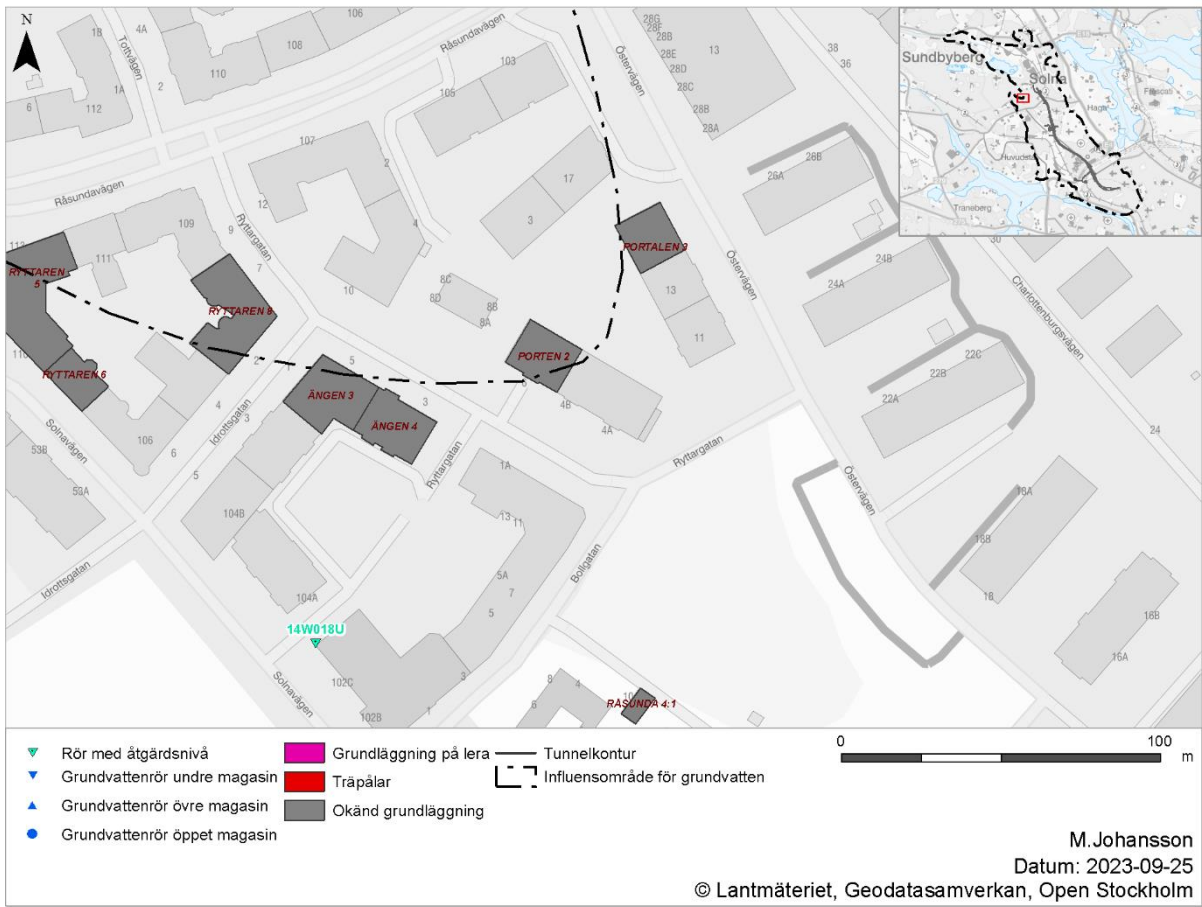
Porten 2 där känsliga objekt visas i grått. Grundvattenrör med åtgärdsnivå redovisas i turkost.
