Tunnelbana från Odenplan till Arenastaden – ansökan om ändring av provisorisk föreskrift

Bilaga 1
PM Hydrogeologi

Tunnelbana från Odenplan till Arenastaden,
underlag för ansökan om ändring av provisorisk
föreskrift

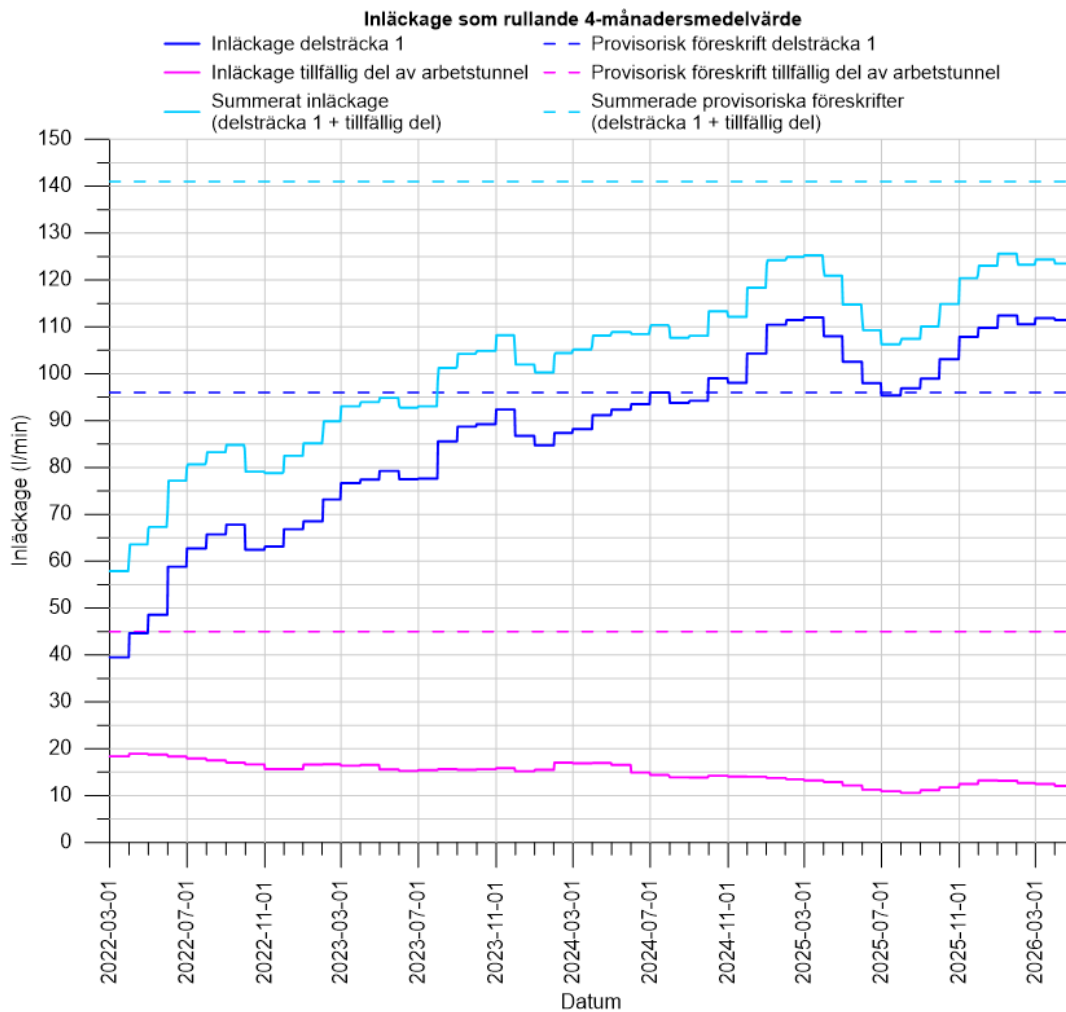
Figur 1. Inläckage som rullande 4-månadersmedelvärde (l/min) inom delsträcka 1 samt nuvarande och ansökta riktvärden för inläckage.

I Figur 1 visas nuvarande provisoriska föreskrifter för inläckage samt föreslagen ändring. Föreslagen ändring är att summera riktvärdet för den tillfälliga delen på 45 l/min med riktvärdet för delsträcka 1 (exklusive den tillfälliga delen) på 96 l/min. Totalt erhålls då ett riktvärde på 141 l/min, som rullande 4-månadersmedelvärde, för hela delsträcka 1 inklusive hela arbets- och servicetunneln.

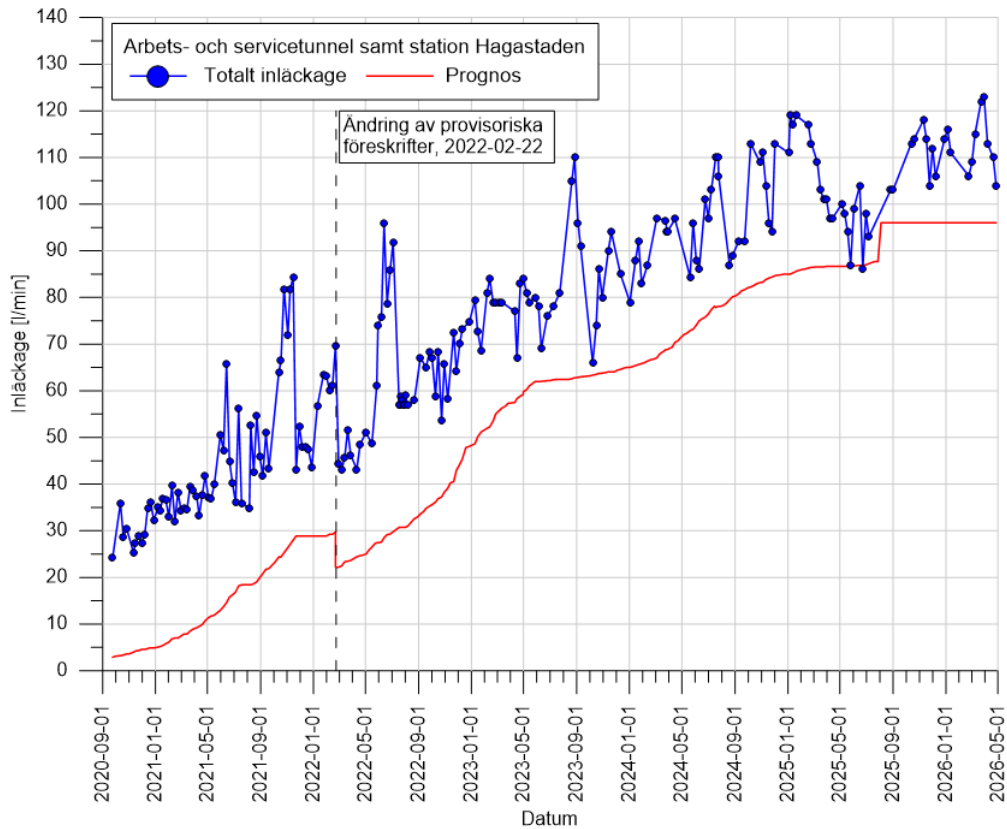
Figur 7. Uppmätt totalt inläckage för delsträcka 1, exklusive den tillfälliga delen, i förhållande till inläckageprognos.

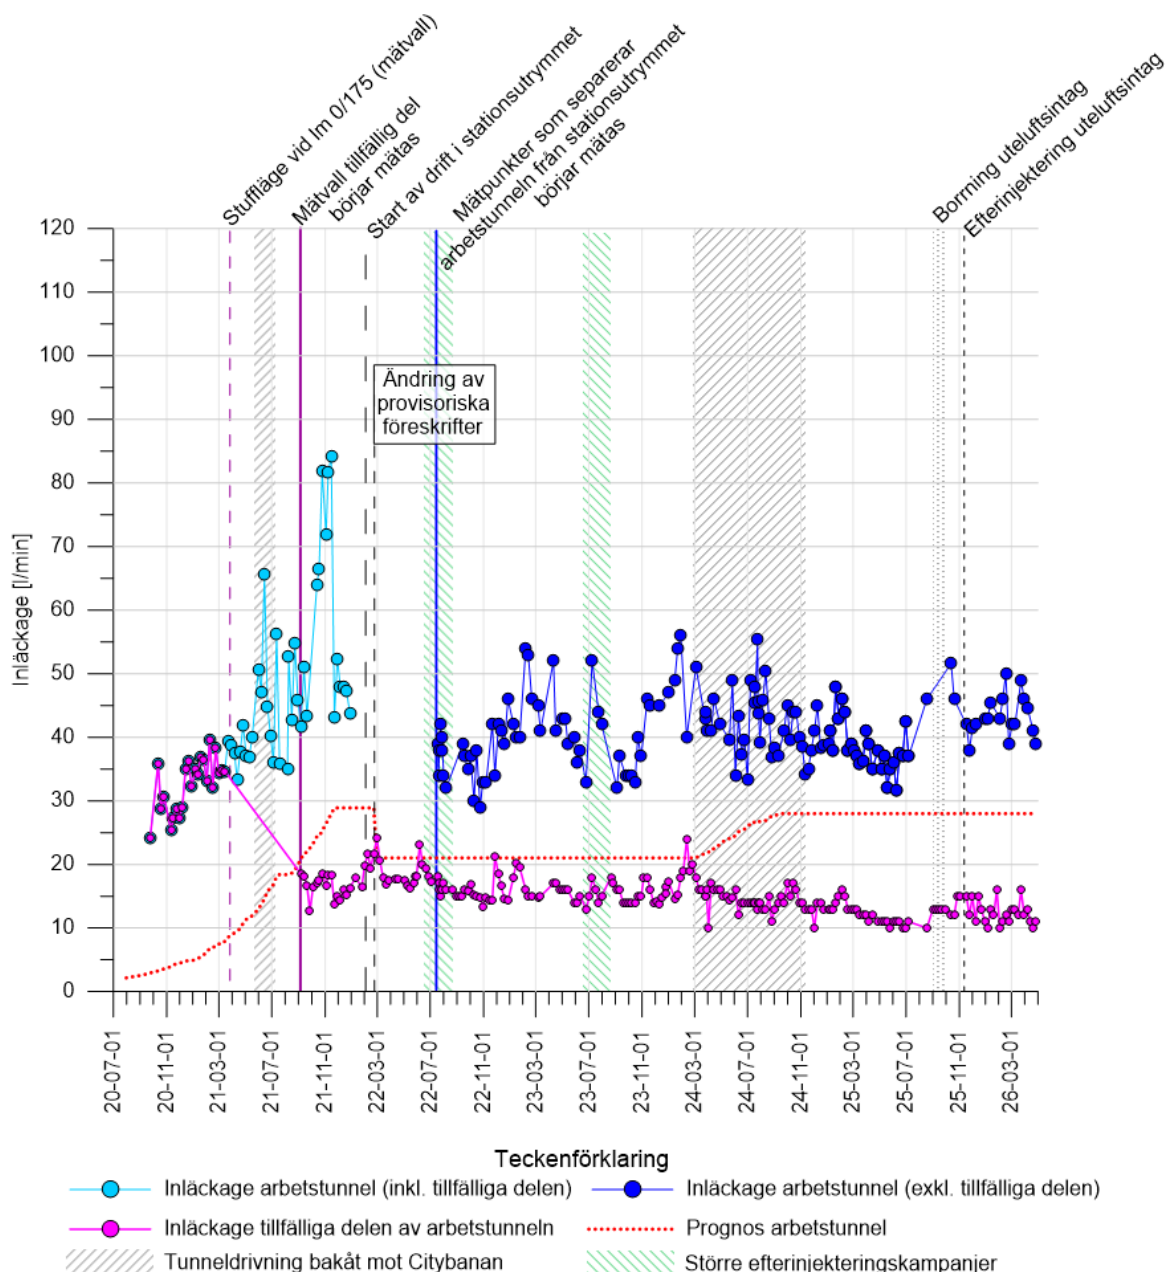
Figur 9. Inläckage i arbetstunneln och den tillfälliga delen av arbetstunneln samt prognos. Tunneldrivning västerut mot Citybanan visas i grått skrafferat och större efterinjekteringskampanjer visas i grönt skrafferat.

Inläckagemätningarna i arbetstunneln påbörjades under slutet av sommaren/början av hösten 2020. I Figur 9 visas uppmätt inläckage i arbetstunnelns olika delar tillsammans med hålltider rörande bergschakt, tätningsåtgärder och inläckage. Redan vid de första mätningarna låg inläckaget ca 20 l/min över prognos och detta överskott har lett till att prognosen har överskridits under efterföljande bergschakt av arbetstunneln. Under 2024 drevs den del av arbetstunneln som går västerut och ansluter till Citybanans servicetunnel, vilket inte gav upphov till någon märkbar ökning av inläckaget. Under hösten 2025 stigortsborrades ett uteluftsintag tillhörande arbetstunneln, vilket ledde till att inläckaget ökade med några liter. Totalt har inläckaget för hela arbetstunneln, exklusive den tillfälliga delen, varierat mellan ca 30–50 l/min vilket kan jämföras med prognosen på 28 l/min.

Den sista delen av servicetunneln mot Citybanan drevs under 2024 med ett reviderat förinjekteringskoncept, se avsnitt 5.1.2. Drivningen av servicetunneln bidrog inte till någon tydlig ökning av inläckaget i arbetstunneln, se Figur 9. En efterinjektering med kembaserat medel utfördes i januari 2025, i syfte att åtgärda punktläckage från enstaka sprickor och bultar längs med en längre sträckning av servicetunneln, se Figur 11.

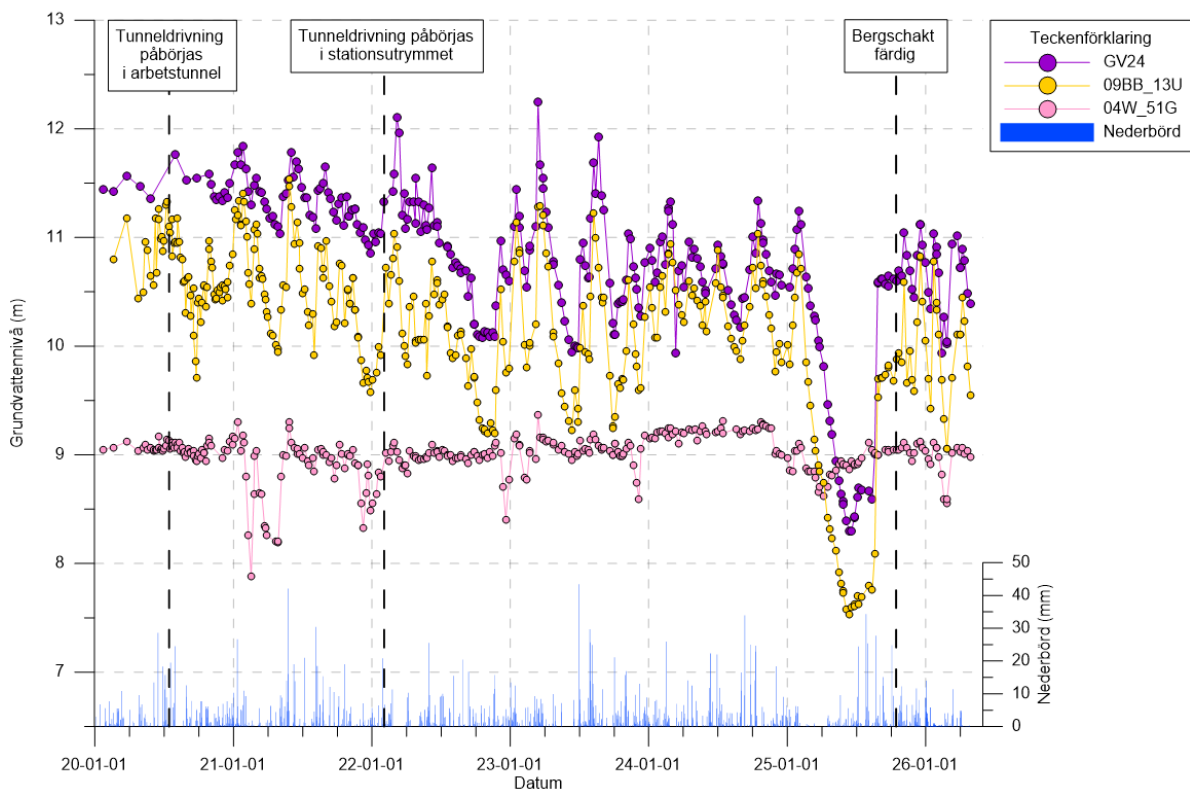
Figur 15. Grundvattennivåer inom grundvattenmagasinet Norra station, västra delen. Grundvattenrören är belägna enligt Figur 14.

tillfällig grundvattensänkning i hela grundvattenmagasinet från februari till slutet av augusti som bedöms bero på att det var mycket torrt jämfört med de normala för årstiden, se Figur 15. Västerut närmast den stödmur som löper längs med Värtabanan styrs grundvattennivån av dräneringsnivån i stödmuren, som ligger kring +9,14. Därför har grundvattennivån legat relativt konstant under byggskedet med undantag för tillfälliga nivåfluktuationer (grundvattenrör 04W_51G). Stödmuren utgör i praktiken en uppdämning av grundvattenmagasinet Norra station, västra delen, och upprätthåller grundvattennivån öster om muren.

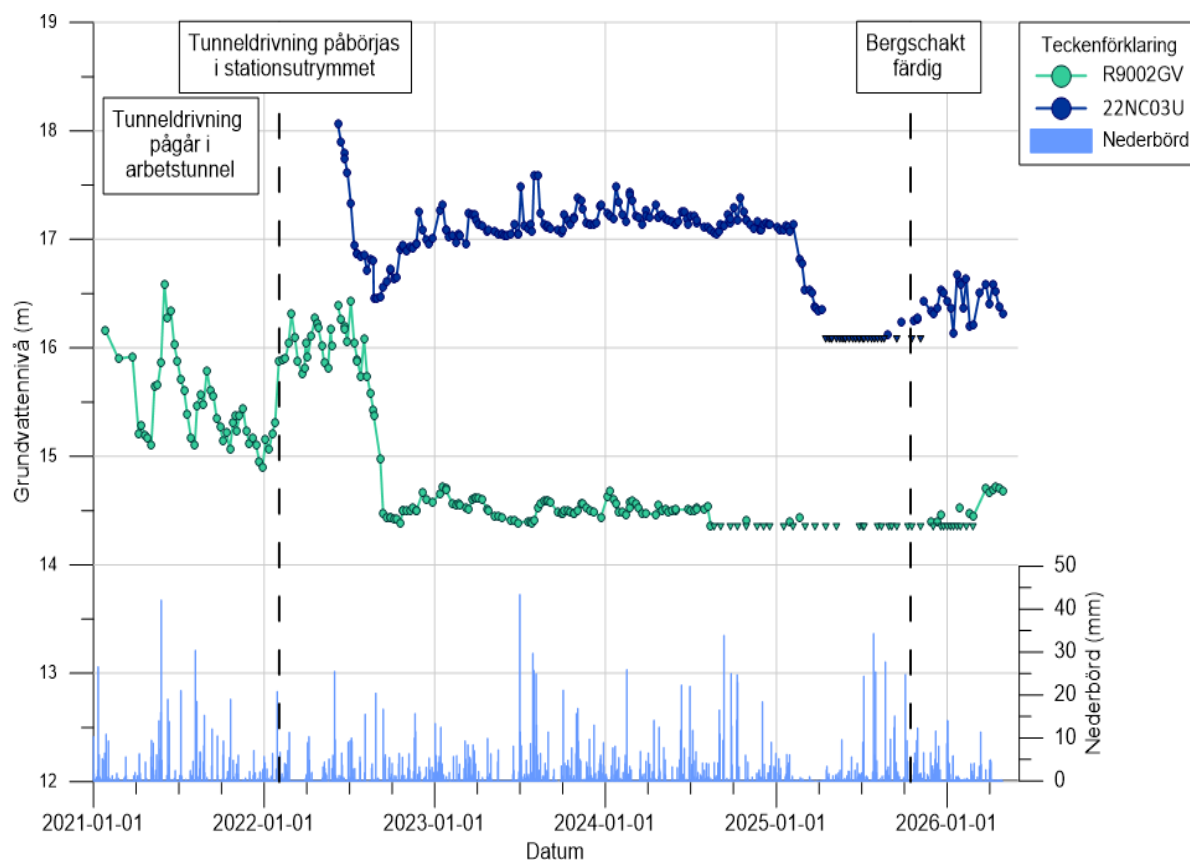
Figur 16. Grundvattennivåer inom grundvattenmagasinet Nya Karolinska. Torra grundvattenmätningar visas med trianglar. Grundvattenrören är belägna enligt Figur 14.

Inom grundvattenmagasinet Nya Karolinska har grundvattennivån påverkats av Region Stockholms arbeten med station Hagastaden och den norra uppgången, se Figur 16. Eftersom inga grundvattenberoende objekt finns i området har ingen infiltration utförts då inga skador kan uppkomma till följd av de sänkta nivåerna.

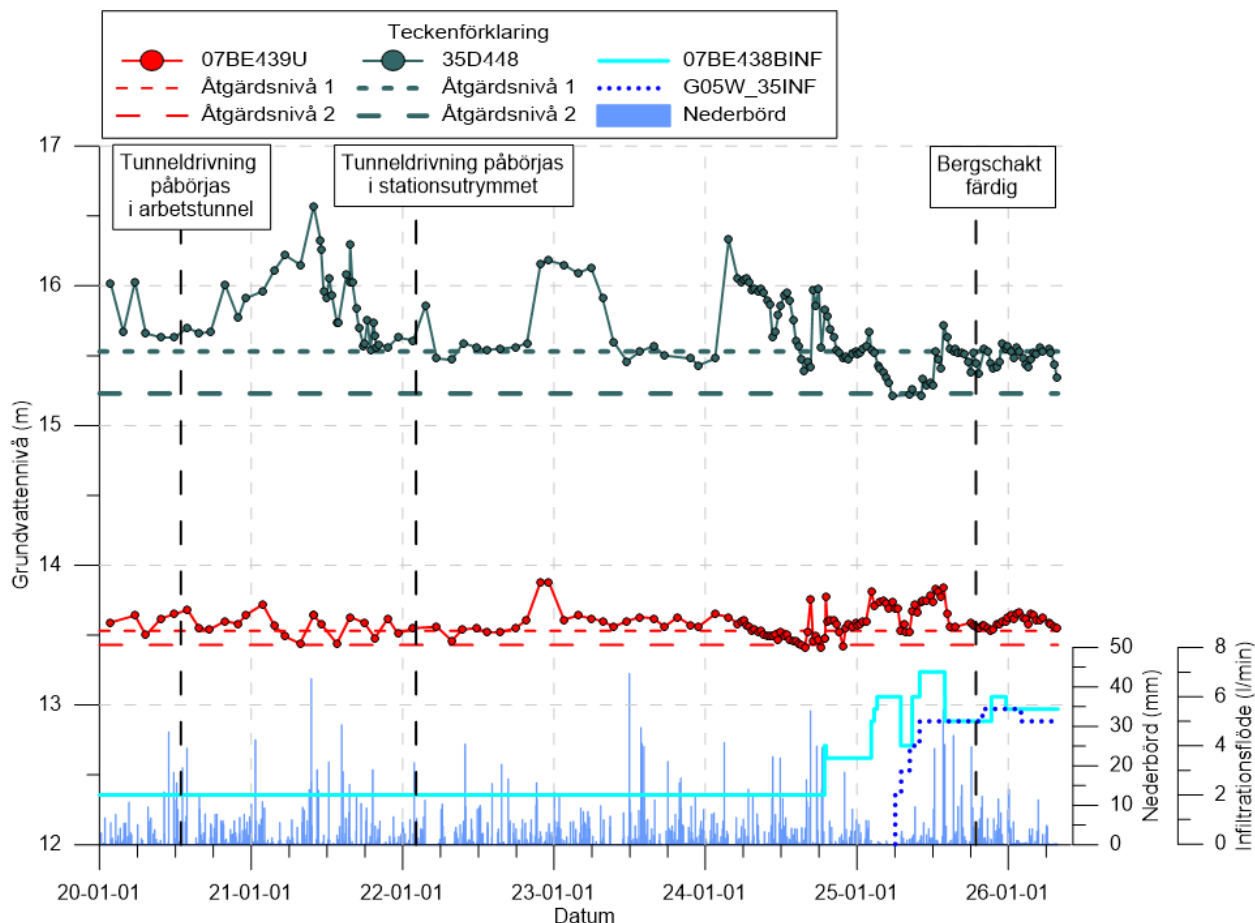
Figur 18. Grundvattennivåer inom grundvattenmagasinet sänkan norr om Vasaparken samt infiltrationsflöde i infiltrationsanläggningar. Region Stockholm ökade flödet i 07BE438BINF under oktober 2024 i samband med norrgående spårtunnel passerade under Gästrikegatan och grundvattenpåverkan observerades. Grundvattenrören är belägna enligt Figur 14.

Inom grundvattenmagasinet norr om Vasaparken har en mindre sänkning av grundvattennivåer uppmätts som kan härledas till tunneldrivningen mot Odenplan, se Figur 18. I samband med drivningen av Citybanan uppstod en grundvattensänkning som Trafikverket motverkat genom skyddsinfiltration i anläggning 07BE438INF, belägen vid Gästrikegatan (Figur 14). När spårtunnlarna för Nya tunnelbanan drevs observerades ytterligare avsänkning varför Region Stockholm ökat infiltrationsflödet i anläggningen. Infiltrationsflödet ligger idag på ca 5,5 l/min vilket upprätthåller grundvattennivåerna i närområdet. Vidare utförs infiltration inom samma grundvattenmagasin vid korsningen Hälsingegatan/Odengatan i anläggning G05W_35INF på ca 5 l/min (Figur 14). Ingen påverkan på känsliga objekt har uppkommit till följd av Region Stockholms vattenverksamhet. Känsliga objekt i området inkluderar byggnader grundlagda på lera och träpålar samt markförlagda ledningar (Figur 14). Tillfälliga, avvikande sättningsrörelser har uppmätts vilka har kunnat härledas till Regions Stockholm spräng- och vibrationsarbeten. Dessa rörelser
