# Bilaga 5 Åtgärdsnivåer för grundvattenberoende objekt

Kontrollprogram grundvatten

Utbyggd depå i Högdalen

# Översikt

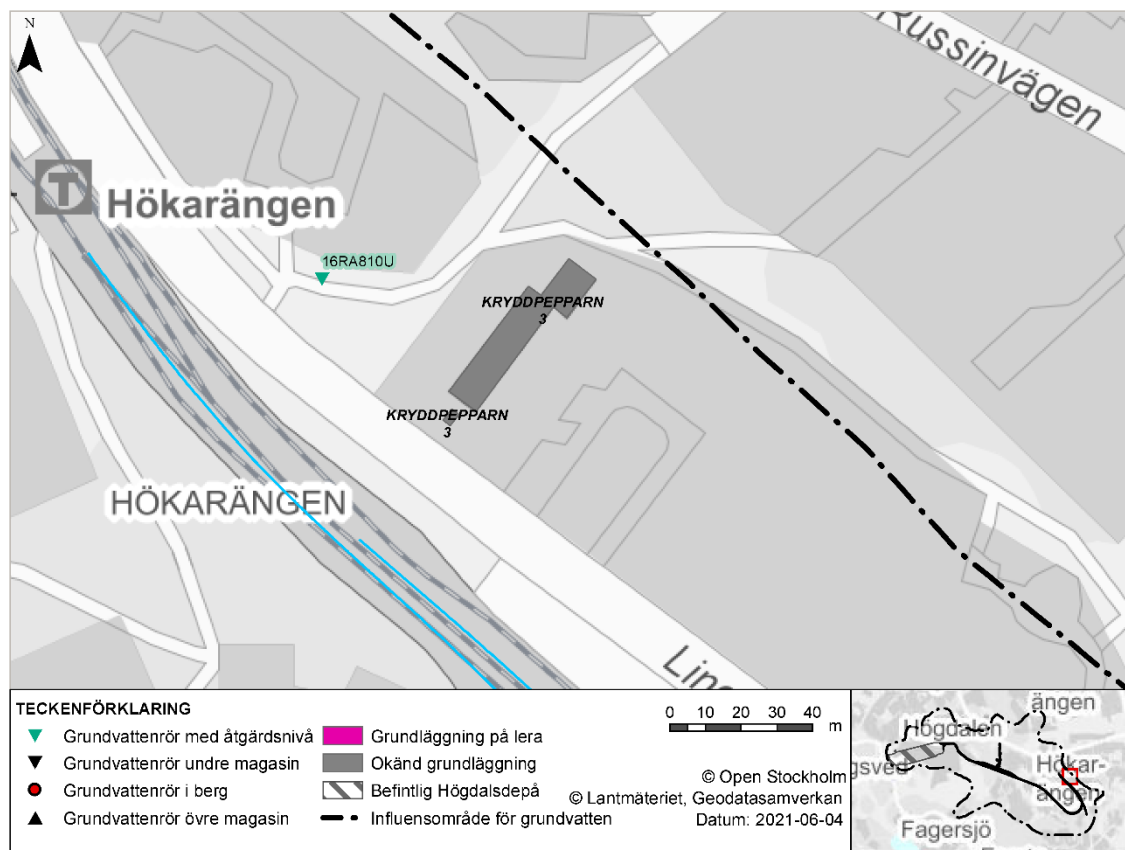
| Grundvattenrör | Fastighetsbeteckning | Magasin | Åtgärdsnivå 1 | Åtgärdsnivå 2 |
|---|---|---|---|---|
| 16RA810U | 3 | undre | +38,0 | +37,9 |

Figur 23: Grundvattenrör 16RA810U med åtgärdsnivåer för fastigheten Kryddpepparn 3.
